凯美瑞电控自动变速器检修一例

▶ 凯旋 AL4 自动变速器故障三例

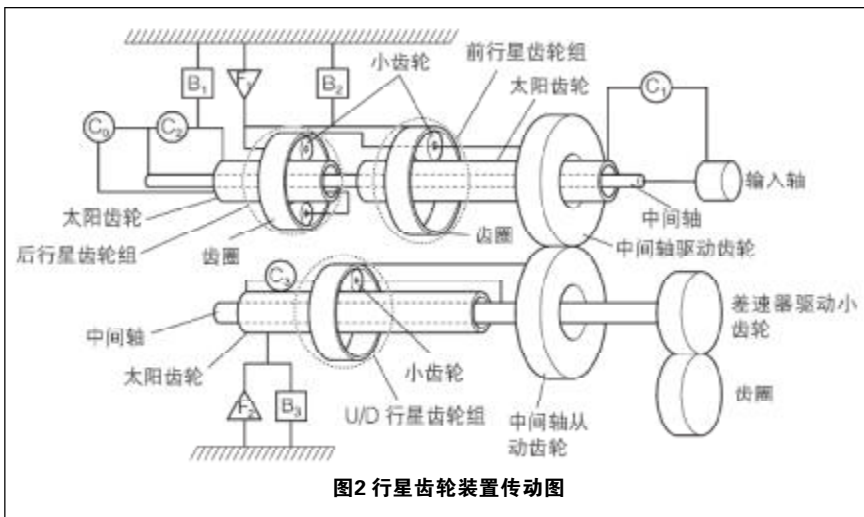
图2 行星齿轮装置传动图

断故障可能由单向离合器 F2 导致。

第一, 作者在维修之前没有进行详细的分析。文章的前面作者给出了该车自动变速器的动力传递路线简图和各挡位时电磁阀和液压执行元件的工作关系表。这些图表对正确分析自动变速器的故障非常有用。李东江老师曾经在本刊 2004 年第 1 期的汽车维修工程师专栏中发表了一篇《结构分析在自动变速器故障诊断中的应用实践》, 该文对维修自动变速器具有重要的指导意义, 该案例也可以利用里面的方法进行故障的确认。根据该车的故障现象“D 挡前进时加速无力, 但 R 挡正常”, 再根据手动换挡实验结果——拨下自动变速器电控的电磁阀插头(此时固定在第 3 挡)后(结果: 故障仍存在), 确定该车电控系统正常, 故障肯定出在 D3 挡工作时参与工作的元件——离合器 C0、离合器 C1、制动器 B3 和单向离合器 F2 中; 再根据在 R 挡时工作正常, 根据表 1 分析可知, 制动器 B3、制动器 B2 和离合器 C2 正常; 再根据所有前进挡均出现故障, 确定故障应该出现在 D1、D2、D3(由于加速无力, 所以自动变速器无法升入高速挡 D4 和 D5) 共

用的元件离合器 C1、制动器 B3 和单向离合器 F2 中。由上述分析可知, 该车故障应该是离合器 C1 打滑或单向离合器 F2 损坏。自动变速器解体后除了对自动变速器和油路进行彻底清洗外, 重点应该检查离合器 C1 和单向离合器 F2。有了这样的分析之后再对自动变速器解体维修, 可以一次性将故障排除, 并且针对性非常强。根据该案例故障排除过程可知, 上述分析和最终的故障点是完全相符的。

更换单向离合器 F2 后, 试车, 故障排除。

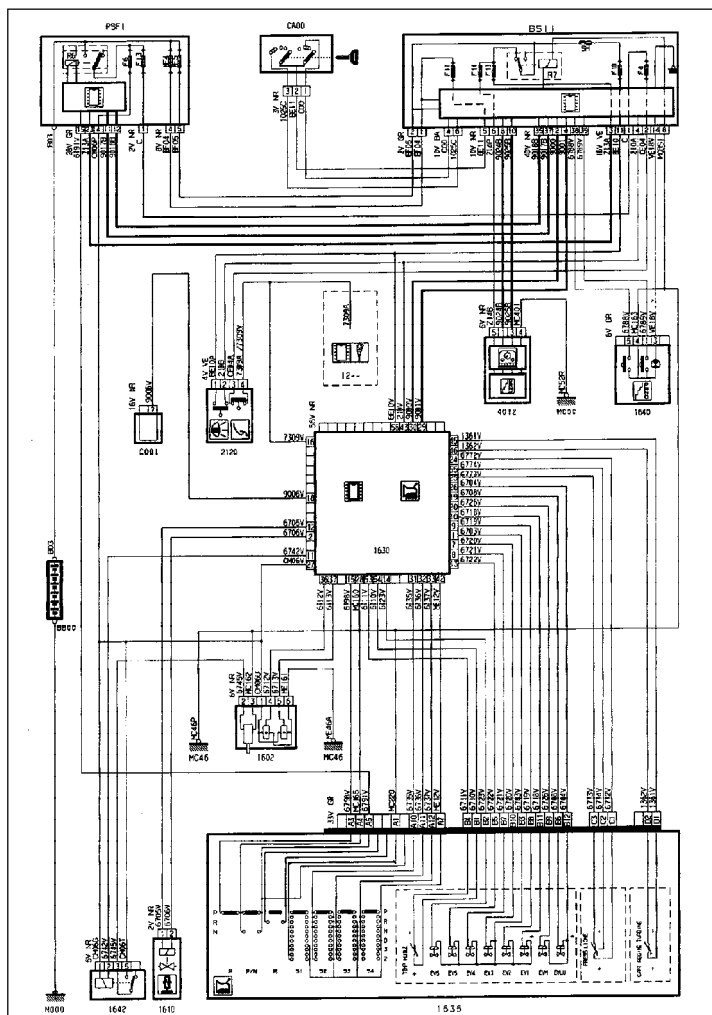
图 1 凯旋车 AL4 自动变速器电路原理图

根据电路图 (如图 1 所示) 检查自动变速器电控单元的供电, 发现 56V NR 插头的 56 脚为正常的电瓶电位, 而 56V NR 插头 27 脚上的导线在点火开关接通时理应为电瓶电位, 实际检测电位却为 0。27 脚上的导线由发动机舱控制盒 PSF1 内保险 F6 供电, 但检查发现该保险熔断。更换保险 F6, 启动车辆, 操纵变速杆时 F6 又熔断。显然电路中有搭铁短路故障。关闭点火开关, 拆下电瓶搭铁线, 为安全起见首先拆下自动变速器电控单元。为了寻找搭铁短路的故障点, 用一发光二极管串一电阻作为试灯。先拆下 F6 保险, 然后将试灯跨接在 F6 两端, 此时试灯亮, 说明搭铁短路点不在自动变速器电控单元内

部。先后从 AL4 换挡杆附近的主线束 10PR 上拆下变速杆锁止继电器 1642 插头和脉动控制开关 1602 插头检测时, 发现 1602 插头 2、3 脚相通, 造成短路搭铁。将 1602 插头修复正常后, 故障排除。

由于脉动控制开关 1602 插头 2、3 脚相通, 造成当变速器换挡操作时短路搭铁, 使 PSF1 中 F6 保险烧断, 因此自动变速器电控单元的 27 脚因缺少供电无法与 PROXIA3 诊断仪对话; 同时变速杆锁止继电器 1642 也因缺乏供电
