速腾故障几例

电喷轿车怠速不良故障诊断（上）

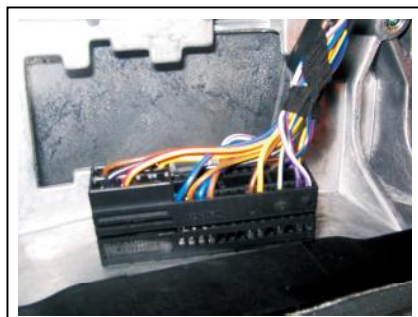
图1 固定后的插件

发动机号为BJZ009493，行车过程中仪表挡位指示和指针有时不正常

故障诊断：根据故障现象，怀疑仪表缺少30号正电。根据线路图拆出仪表检查插头36插脚的第2针脚的30号线电

压有时为0。检查中央控制单元(J519)上K130#的30号继电器正常。检查保险丝(SB1-SB49)的SB6(5A仪表30正电)正常。万用表检查转向柱控制单元(J527)的供电，SB2(5A)正常。转向柱控制单元(J527)T20d/19有12.49V电压，表明转向柱控制单元J527有输出电压，转向柱控制单元的T20d/19针脚和仪表插脚

的T36/2号插脚也没断路。此时拨下转向柱控制单元插头，发现插脚本身就不够紧。将转向柱控制单元拆出做进一步检查，确定转向柱控制单元是否正常，重装转向柱控制单元，并对电动转向(J500)进行设置和匹配后一切正常。

故障排除：用电线扎带固定好插接件。

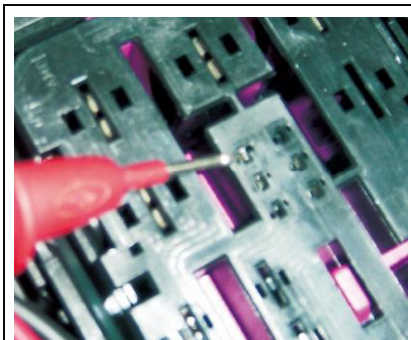
图3 用万用表检测电路

发动机号为BWH037110，无法启动，组合仪表上ESP、动力转向灯常亮

故障诊断：用VAS5051检测，发现不能进入各控制单元。根据电路图，检查各保险丝正常，J533(数据总线诊断接口)的供电搭铁及到诊断接口上的通讯线路正常。

怀疑J361(Simos控制单元，在排水槽中部)有问题，拔掉J361插头，检查J361时发现没有供电，T121/3插脚没有15号正电。根据电路图检查，此插脚由SB13(25A)保险丝供电。检查时发现SB13、SB14、SB21等都有电，说明发动机的供电继电器J271正常，问题在SB13保险丝后的插头至T121/3之间的线路。用万用表检测该段线路(红/绿线)成断路状态，此时用手按了下E-BOX盒发现线路有导通，有15号正电。而发动机也

能顺利启动。那么故障点应该在E-BOX盒的内部线路，拆下E-BOX盒(发动机舱左侧)发现T40/22脚内部针脚有点松动，修复E-BOX盒插脚后故障排除。

故障分析：E-BOX盒上下面装配时，应先将其固定螺栓拆除，待两部分装复到位时，再用螺栓固定，直接用螺栓拧进去会造成位置的偏差。
