东风雪铁龙新爱丽舍双燃料PT车燃气喷嘴故障

奔驰A160自动变速器进入紧急运转模式

新宝来自动变速器锁止离合器抖动

奔驰E260SRS系统偶发故障

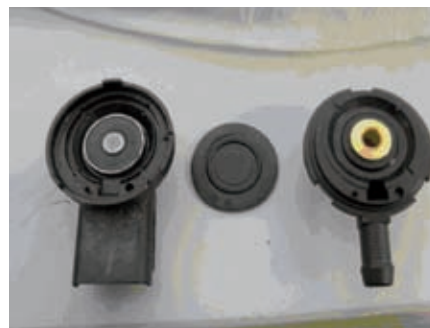
图2 燃气喷嘴内部结构图

PT车燃气喷嘴是膜片式单向导通的开关型喷嘴,其线圈电阻为1.8Ω。线圈不通电时,在进气口低压压力和出气口发动机进气歧管真空度的双重作用下,膜片紧紧贴在出气口的螺孔上,出气口被关闭。线圈中有电流通过时,磁场吸引膜片内的铁片,膜片和出气口螺孔分离,出气口打开,CNG气体进入发动机进气歧管。燃气喷嘴内部结构(图2)。

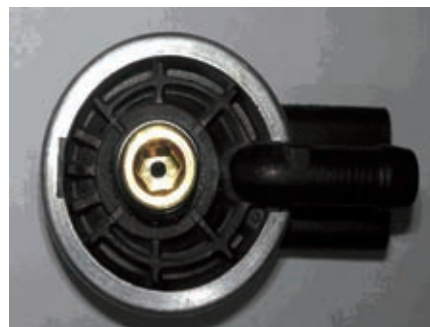
图3 燃气喷嘴出气口

为什么装车却显示混合气偏浓?难道是线圈通电后不能断开,还是其它原因?思来想去,会不会是膜片开、关行程变大,膜片开关时间延长,导致进气量比控制模块要求的量大,造成混合气偏浓?如果是这样,有没有什么办法调整膜片的开、关行程?

我们仔细观察燃气喷嘴的外观,发现出气口(黄铜色部分)是内六方形状(图3),用5mm内六方扳手正好插进去。我们尝试着将4个燃气喷嘴的出气口顺时针旋转180°后装车,确定没有CNG气体向发动机进气歧管外部泄漏后着车,转换成CNG状态试车,参数正常,跟踪一个多月故障也没有再现。

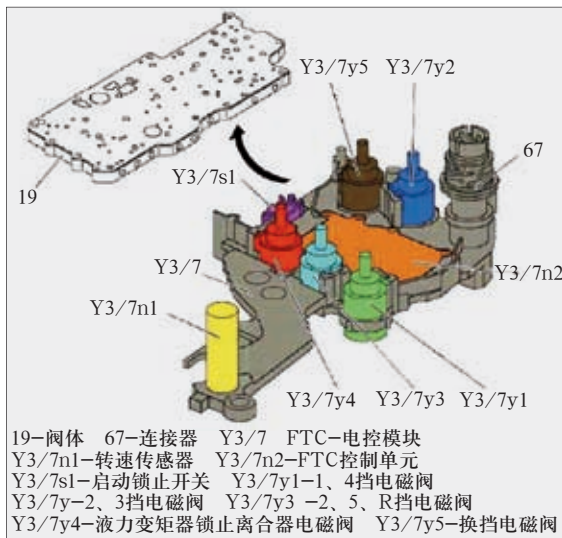
图1 电磁阀

需要订购,订货周期需要2~3个月。与车主沟通后,决定对故障点进一步确认。拆下自动变速器油底壳,在阀体上找到“3挡电磁阀Y3/7y2”,如图1所示。观察发现,3挡电磁阀Y3/7y2与锁止离合器电磁阀Y3/7y4型号完全相同。于是,将它们调换位置安装。此时,Y3/7y4是3挡电磁阀,Y3/7y2是锁止离合器电磁阀。如果Y3/7y2阀有故障的话,调换后测试结果应该是故障码指向锁止离合器电磁阀。然而经过测试,调换后的故障码不变,仍然是P1841,由此可见,故障点并不是Y3/7y2阀。

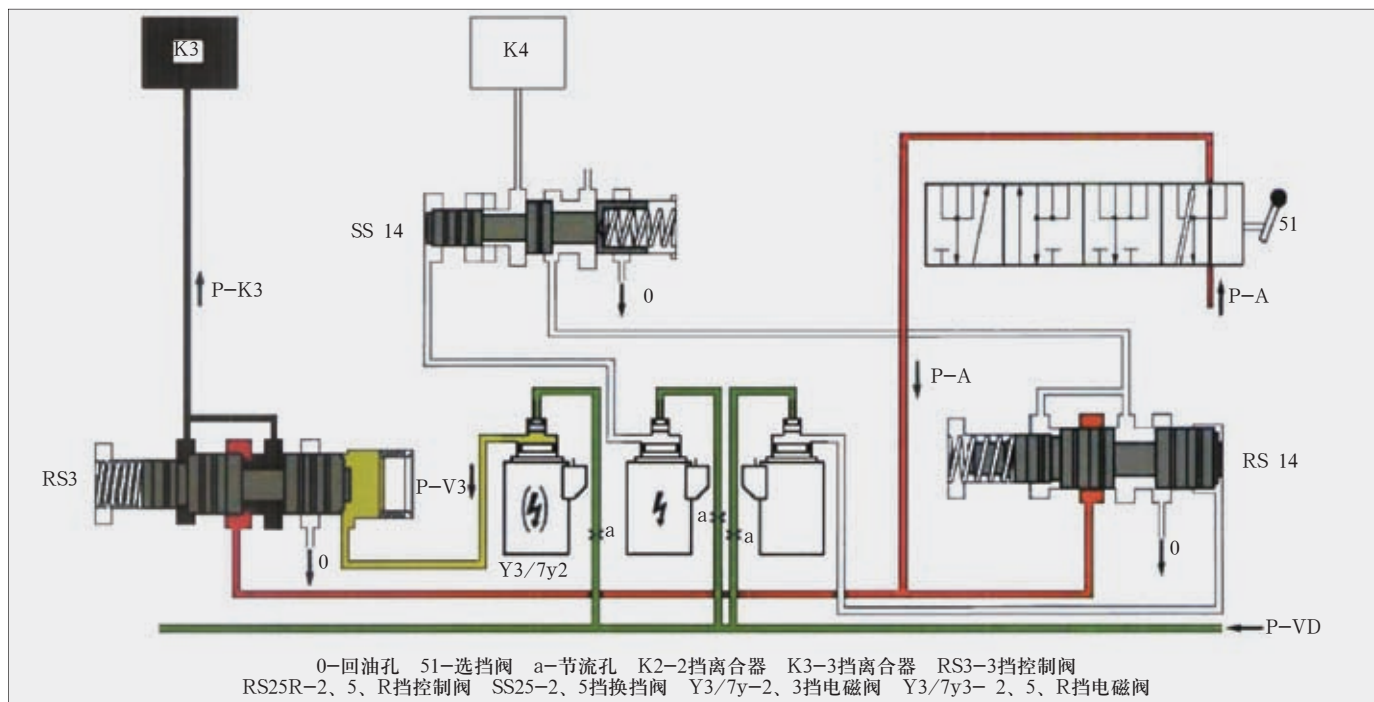
图2 3挡油路控制

只能通过更换来解决。3挡时的液压油路，如图2所示。当2挡升3挡时，Y3/7y3全开，油压最大，调节阀RS25R向左移动，将K2上的工作压力P-A封住，并将K2泄压，同时3挡电磁阀Y3/7y2通电，压力P-K3将RS3控制阀向左推移，将工作压力P-A导入3挡离合器K3，实现3挡。当液压油路出现如堵塞、密封不严或控制阀卡滞等异常时，3挡离合器K3工作异常，FTC控制单元监测出故障，自动变速器进入紧急运转模式。

本车故障原因是液压油路中的油泥或磨屑造成工作油压异常，执行元件反应异常，导致自诊系统误报电磁阀故障。对于集机械系统、液压系统和电控系统的自动变速器来说，故障码未必能准确指示故障位置。

拆卸阀体，发现油泥较多，用清洗液清洗阀体、油底壳，同时用压缩空气吹通各油道、油孔。由于该车自动变速器不方便单独拆卸，需要连同发动机总成一起拆下，才能拆卸。对3挡离合器K3的检查必须先解体自动变速器后才能进行，这样一来所需工作量较大，按照先易后难的原则，决定暂时不拆检3挡离合器K3。将清洗并吹干后的阀体总成安装好，经试车故障排除。

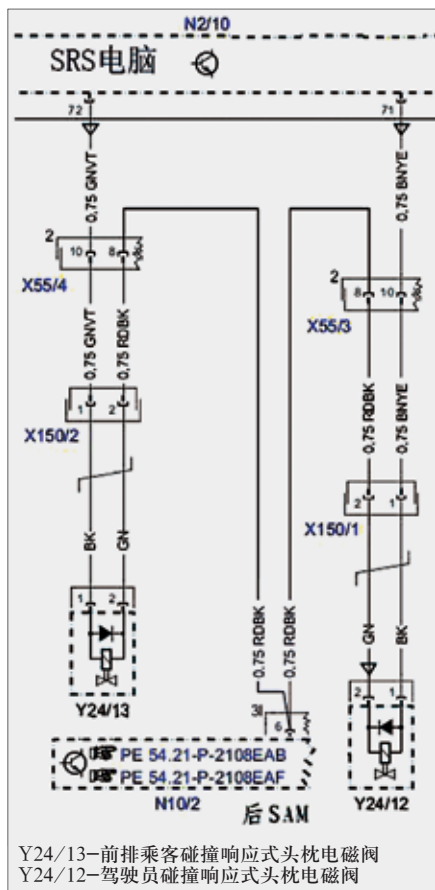
图1 头枕电磁阀电路图

两个继电器, 检查插头无锈蚀, 继电器与后SAM插接良好。初步怀疑, 该继电器内部存在接触不良或者工作时间太长导致自身过热。依然重复刚才的疑问, 此故障码与头枕线束断路之间有什么关系呢? 除非两前碰撞响应式头枕电磁阀有共同的结点, 才能解释清楚为何它们同时断路。为了验证刚才的猜测, 通过WIS查询到两前碰撞响应式头枕(NECK-PRO)电磁线圈的电路图(图1)。

由图1可以看出, 两前头枕电磁阀的各自一根线, 连接到后SAM的3I插头的6

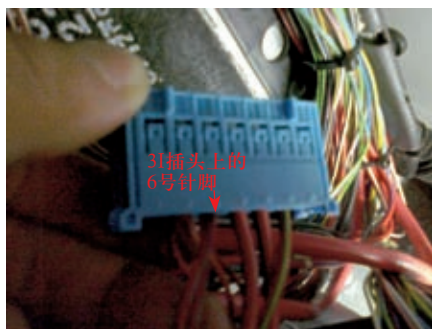
图2 后SAM的3I插头

号针脚。如果该针脚松动, 便可以自圆其说了。拆开SAM找到3I插头检查, 并未发现6号针脚(图2)有松动的迹象; 后SAM上对应的插针无变形, 也没有发现有锈蚀之处。

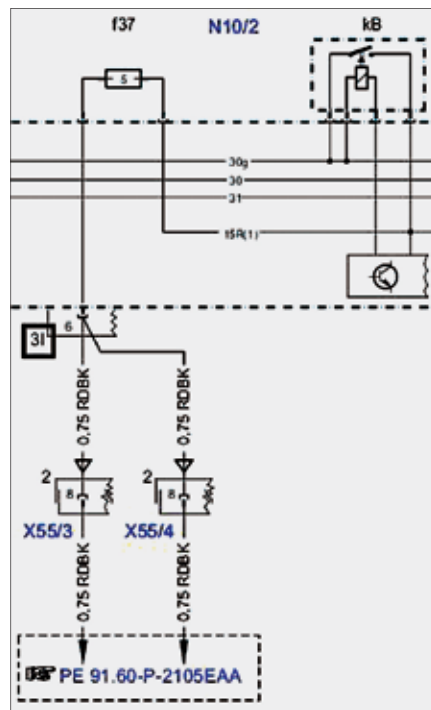
图3 3I插头6脚电路图

电路图表明3I插头6号针脚是由后SAM上的第37号5A保险丝供电, 保险丝之前的线路是由KB继电器控制也就是由“接头15R”继电器1(N10/2KB)控制。到此一切豁然开朗。由于KB继电器内部故障工作不稳定, 导致其控制的线路偶尔断路。原来两者的内在联系在此, KB继电器为两前碰撞响应式头枕电磁阀供电, 其存在故障, 导致两前头枕同时报断路。

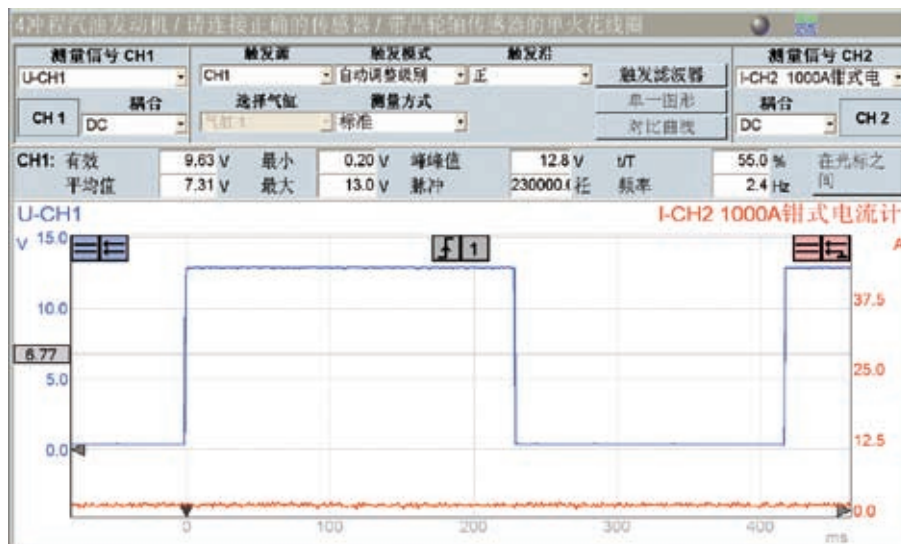
图1 水温信号波形及占空比

分析造成水温表指针忽高忽低的原因有, 发动机ECU到水温表的信号有问题; 仪表本身问题; 电磁干扰。发动机系统数据流显示正常, 说明水温传感器及其到发动机ECU的线束没有问题。利用博士740发动机综合分析仪对仪表侧连接器插头水温信号端子进行检测。水温信号波形及占

空比正常(图1)。又与同一型号的正常车辆的仪表进行调换, 故障依旧。经排除只剩下电磁干扰的因素了。车辆引起电磁干扰的地方比较多, 主要有火花塞、高压线、发电机等。在随后试车过程中, 发动机突然抖动, 发动机故障灯点亮。发动机控制单元储存故障码P0354一点火线圈“D”初级/次级电路。对4缸点火线圈、火花塞进行检查, 发现4缸火花塞电阻时有时无, 更换4个原厂火花塞, 经多次试车故障没有出现。

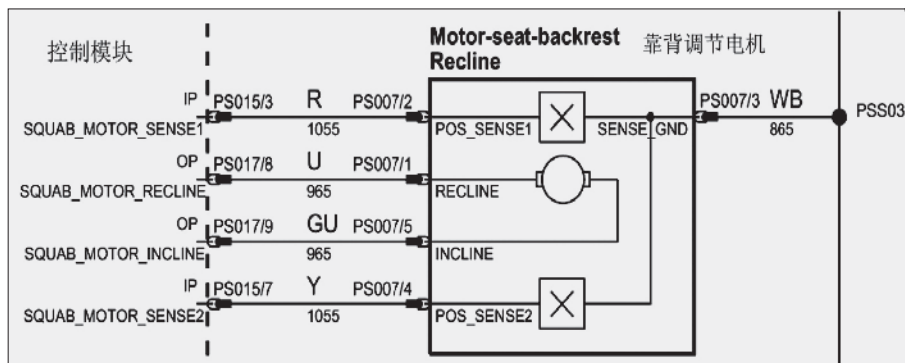
图1 靠背调节电机控制电路图

连接专用诊断仪SDD,读取故障码,结果显示没有故障码。根据以往经验判断,可能是靠背调节电机损坏,或者是座椅模块至电机的线路有断路。由于座椅其它调节功能正常,基本可以排除驾驶员座椅的供电问题。按照由简入繁的诊断原则,准备先从终端执行器电机入手。靠背倾斜调节电机装在靠背左后方,拆下座椅,拨开靠背装饰外皮,发现电机插头连接良好,检查露出的裸线也没有破损痕迹。为了快速检测电机及电机至座椅模块线路的好坏,准备直接用12V稳压电源驱动座椅靠背倾斜调节电机。查阅控制电路图1,座椅模块插头DS017的PS017/8和PS017/9两端子连至座椅靠背倾斜调节电机插头PS007/1、PS007/2。拔下插头DS017,用12V稳压电机驱动PS017/8和PS017/9两

端子,靠背能前后调节。这说明座椅靠背倾斜调节电机功能正常,电机至座椅模块的线路也正常。那还有两根线PS015/3和PS015/7及一根搭铁线PSS03,是不是这三根线出了问题呢?用万用表测量导通性,结果这三根线都是好的。

车公司就一辆,仓库又没有多余备件,只得拆下副驾驶侧座椅调节开关,用来做对调试验。把拆下来的副驾驶侧座椅调节开关接上后,靠背还是不能调节,看来不是座椅调节开关的问题。莫非是座椅模块损坏了?同样道理,把副驾驶侧的座椅控制模块拆下来对调试验,结果座椅靠背可以调节了,是座椅模块的故障。通知仓库订货,更换上新的座椅控制模块后,故障彻底排除。
