东风雪铁龙新爱丽舍双燃料PT车燃气喷嘴故障

奔驰A160自动变速器进入紧急运转模式

新宝来自动变速器锁止离合器抖动

奔驰E260SRS系统偶发故障

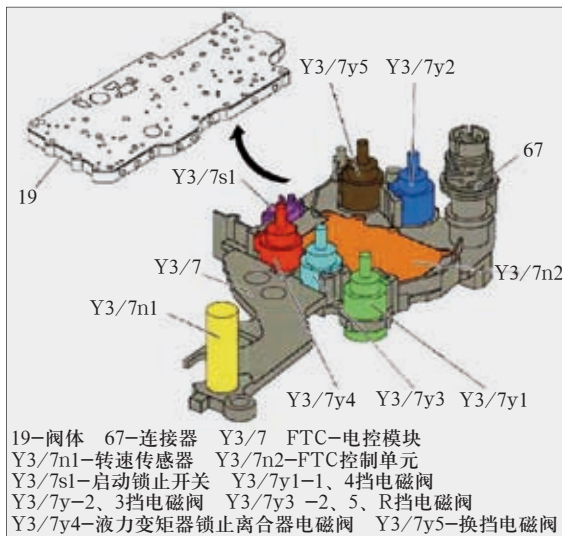
图1 电磁阀

需要订购,订货周期需要2~3个月。与车主沟通后,决定对故障点进一步确认。拆下自动变速器油底壳,在阀体上找到“3挡电磁阀Y3/7y2”,如图1所示。观察发现,3挡电磁阀Y3/7y2与锁止离合器电磁阀Y3/7y4型号完全相同。于是,将它们调换位置安装。此时,Y3/7y4是3挡电磁阀,Y3/7y2是锁止离合器电磁阀。如果Y3/7y2阀有故障的话,调换后测试结果应该是故障码指向锁止离合器电磁阀。然而经过测试,调换后的故障码不变,仍然是P1841,由此可见,故障点并不是Y3/7y2阀。

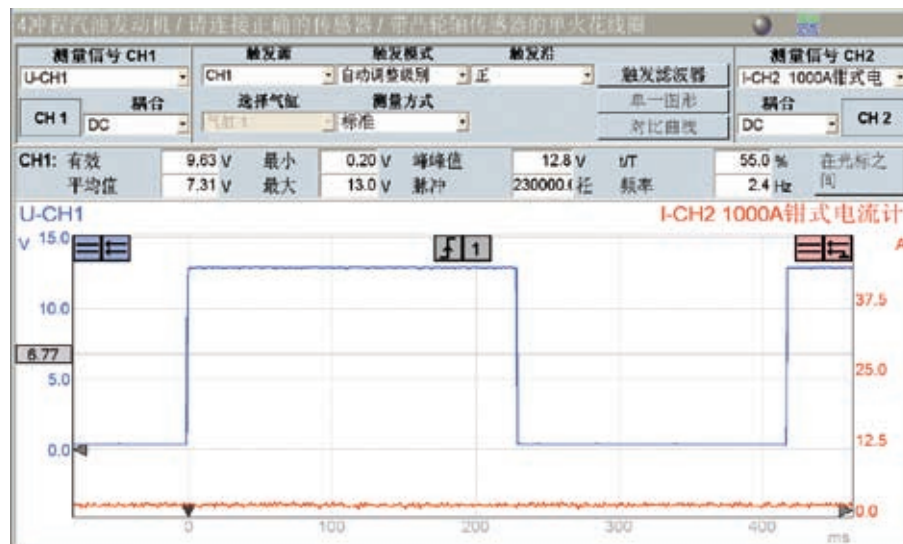
图1 水温信号波形及占空比

分析造成水温表指针忽高忽低的原因有, 发动机ECU到水温表的信号有问题; 仪表本身问题; 电磁干扰。发动机系统数据流显示正常, 说明水温传感器及其到发动机ECU的线束没有问题。利用博士740发动机综合分析仪对仪表侧连接器插头水温信号端子进行检测。水温信号波形及占

空比正常(图1)。又与同一型号的正常车辆的仪表进行调换, 故障依旧。经排除只剩下电磁干扰的因素了。车辆引起电磁干扰的地方比较多, 主要有火花塞、高压线、发电机等。在随后试车过程中, 发动机突然抖动, 发动机故障灯点亮。发动机控制单元储存故障码P0354一点火线圈“D”初级/次级电路。对4缸点火线圈、火花塞进行检查, 发现4缸火花塞电阻时有时无, 更换4个原厂火花塞, 经多次试车故障没有出现。
