一汽大众高尔夫A6

CAN对地短路导致偶尔无法启动

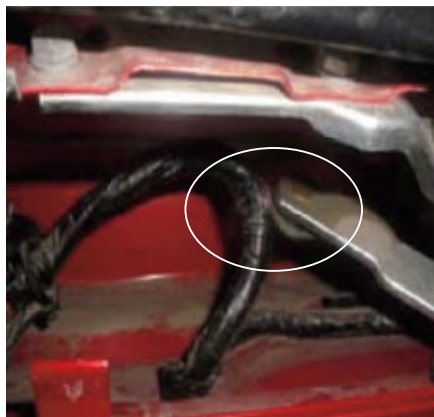
图1 线束故障点

电脑检测发现和上次的故障码一样, 查看所有控制单元内的故障码, 第一个故障码均为动力数据总线无通讯, 间歇式。初步分析应为动力总线某处短路或断路造成, 逐步检查各个控制单元到网关的数据总线, 当检查到发动机控制单元时, 发现发动机控制单元连接束和雨刷连杆干涉(图1), 动力CAN总线高位线外皮磨损与雨刷连杆接触造成对地短路。由于动力CAN总线高位线对地短路, 使动力总线数据无法传递, 导致车辆无法启动。

修复破损的线束并重新固定, 避免再次干涉, 故障排除。(文/成杰)

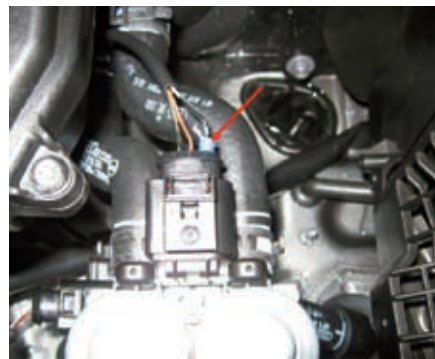
图4 不良插头

2. 泵阀单元的插头没有插好, 或者针脚压出来了(图4)。检查、修复插头即可。
