奔驰221车型 车窗升降时振动

奔驰混合动力 发动机起停功能不可用

奔驰221车型(278发动机) 排气系统有噪音

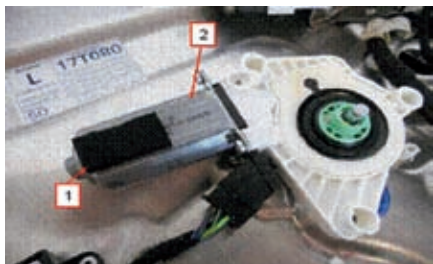
故障现象: 在操作左前或右前车门的车窗升降器时, 车门内衬扶手区域内振动。

故障诊断: 车窗升降器马达的振动传输到车门模块或车门扶手上。

图1 产生噪音的部位

处理措施: 拆下前车门车门饰板, 拆下车窗升降器电机。如图1所示, 将泡沫材料A 123 475 01 20(1)剪短至30mm, 然后粘贴到车窗升降器电机(2)上。安装车窗升降器电机, 安装前车门车门饰板。(文/李军)

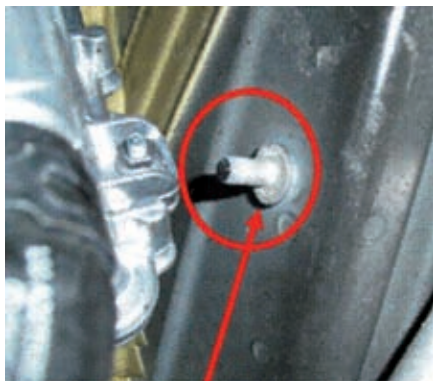
故障现象: 发动机起停功能不可用或在20秒钟后自行重新启动, 12V车载电网电压过低。

1. 直流调节器接地线在壳体上的接触面可能氧化。
2. 纵梁上的接地点(右前轮罩内)被漆层覆盖(图2)。
3. 12V车载电网蓄电池的电量可能不足。

图2 接地点被漆层覆盖

1. 连接Star Diagnosis, 检测直流调节器控制单元的软件版本。软件版本必须为10.20.00 或更高版本。

2. 登入直流调节器控制单元, 在菜单项“促动”下执行“检测接地线电阻”项。如果显示的测量值不正常, 则继续进行所有后续检测步骤, 然后重复测量。如果达到必要的测量值, 则检测过程结束。

3. 登入驾驶员侧信号采集及促动控制模组(SAM)控制单元, 在菜单项“试运行”下进行软件校准编号(SCN)设码。通过SCN设码, 采用一条新的12V发电机充电特征曲线, 它可优化12V车载电网的充电过程。(文/李军)
