一汽大众奥迪A6L 热车后发动机启动困难

一汽大众奥迪A6L 系统提示充电量低

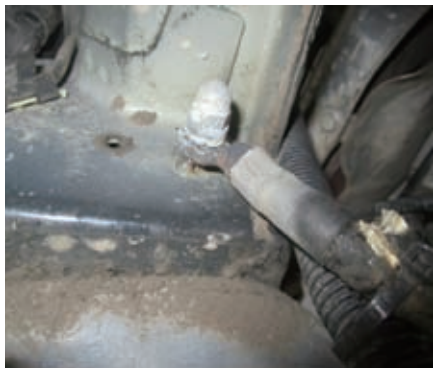
故障诊断: 用万用量表取充电状态时蓄电池电压约为12.8V, 说明充电量确实不足, 同时量取发电机处充电电压也显示充电不足。判断可能是发电机有故障, 更换发电机后故障依旧。于是分析电路图, 发现发电机是通过发动机的搭铁点完成搭铁的, 考虑到发电机的搭铁如果不良的话也会造成上述故障, 于是检查此搭铁点, 发现搭铁线腐蚀(见图1)。

图1 腐蚀的搭铁点

处理措施: 更换搭铁线并处理搭铁点后试车, 故障排除。(文/李小泉)

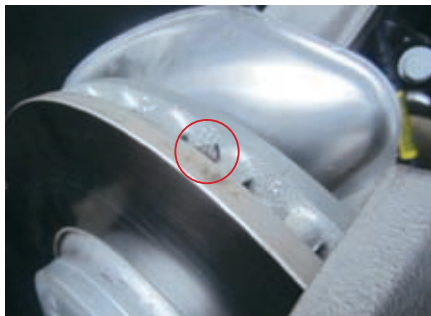
故障诊断与排除: 经试车发现, 此车在制动结束时, 发出连续的异响声。怀疑是半轴有问题, 在拆解的过程中发现刹车盘中有异物(见图2)。

图2 刹车盘通风孔中有异物

处理措施: 取出异物试车, 恢复正常。(文/李小泉)

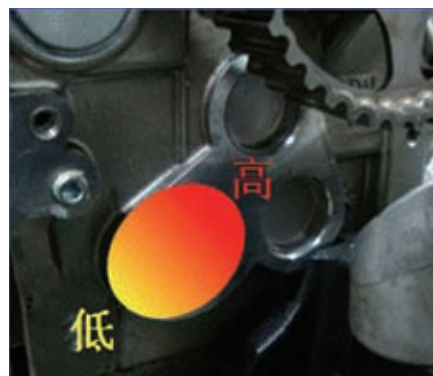
故障诊断: 发动机缸盖固定正时皮带涨紧轮的平面度不合适(见图4),造成垂直度误差,涨紧轮倾斜,从而使皮带向外跑偏。

图4 导致涨紧轮不平的缸盖位置

- 1.拆下正时皮带和涨紧轮。
- 2.用砂纸将图7中红色部分打磨下去0.2mm左右厚度。
- 3.接触面合格后,装配正时皮带和涨紧轮。
- 4.启动车辆后,在5000r/min空转5min,再确认正时皮带的位置(正时皮带位于距正时皮带轮外侧1.5mm以上就合格)。(文/张婷)
