一汽大众速腾空调偶发性不制冷

文/吉林 李伟

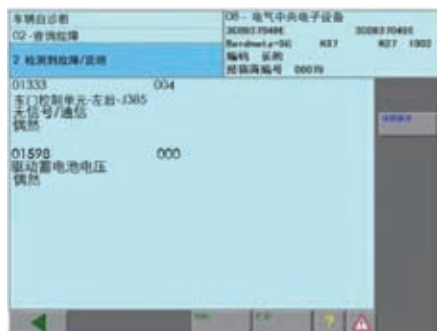
接到故障车辆, 用VAS5051对各控制单元进行故障查询, J519中存有故障代码(见图1): 故障码01333, 含义为左后车门控制单元J388无信号/通讯(偶发); 故障码01598, 含义为驱动蓄电池电压(偶发)。空调控制单元和其它控制单元均无故障代码储存。通过分析故障码01598, 说明此车曾经进行过用电负荷管理。读取01-08-53

图1 空调控制单元故障显示

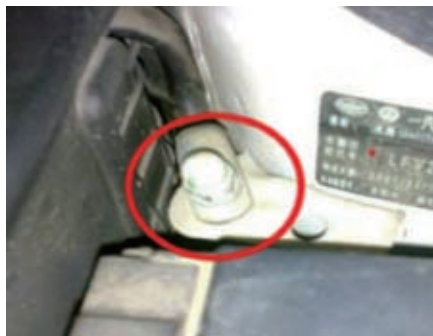
图2 搭铁点螺栓松动

在检查全车正极和负极连接点时, 发现蓄电池与车身接地的固定螺栓松动(见图2)。将车身接地点重新固定好, 经多次试车, 故障排除。

本案例是由于车身打铁点虚接, 造成系统电压不稳定, 从而触发了中央电器控制单元激发了不同的管理模式。当中央电器控制单元检测到蓄电池电压低于12.2V时, 关闭空调系统, 导致空调不工作。当系统电压回到正常范围后, 中央电器控制单元恢复空调压缩机的工作。
