一汽大众迈腾发动机抖动

文/山东 徐刚 王继国

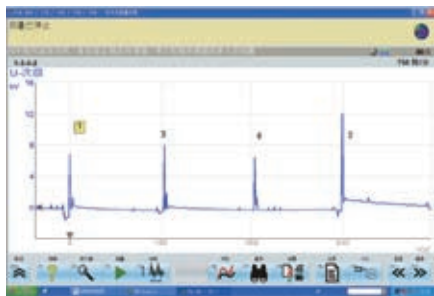
图1 次级点火波形

利用博世FSA740发动机综合分析仪,检测次级点火波形,发动机怠速时得到3个波形。从次级点火波形(见图1)可以看出,汽缸2次级峰值电压为12kV,汽缸1、4次级峰值电压约为7kV,汽缸3次级峰值电压在8kV。能够保证发动机汽缸做功行程点火的次级电压为5~15kV,各汽缸的点火电压都在正常范围内,可以确定点火系统正常,四个点火线圈也没有问题。

作者在故障排除方面具有一定的功底,但是在故障原因分析,尤其点火波形分析方面,存在着较大的问题。大家在图1次级点火波形中,可以看到2缸的击穿电压(达到12kV)、燃烧电压均较高,而其余3个缸的击穿电压在8kV以下。首先,该点火波形的准确名称应该是次级点火平列波形,图3应该是次级点火并列波形,这两个波形是次级点火波形中的两个重要波形,除此外,还有一个多缸重叠波形,本文没有涉及到。

作者在分析中,虽然看到了2缸击穿电压高的波形,后面也通过波形2来说明混合汽稀,但这里,图1、图3均没有问题,唯独图2是有问题的,其中表现的2缸燃烧电压较低,这与图1的波形是严重不符的。我们继续对图1进行分析,图1中的2缸击穿电压达到12kV,远高于其余3个缸,并且其燃烧线也比其余3个缸高,这已经说明2缸存在问题了。但问题的根源是什么呢?如果不考虑后面故障码的内容的话,单单对击穿电压高、燃烧电压高进行分析,就可以得出以下结论:①独立点火线圈内部有断路;②独立点火线圈与火花塞之间接触电阻过大;③火花塞电阻过大;④火花塞电极间隙过大;⑤喷油器堵塞导致的混合汽过稀;⑥积炭过多导致的汽缸压力过高。

通过2缸次级点火波形的形态,我们就可以推断出击穿电压高是由于混合汽稀所导致的。由于喷油器堵塞,导致2缸喷油器单位时间内喷油量减少,汽缸内可燃混合汽的数量减少,在火花塞中央电极到侧电极之间形成火花击穿的环境变差了。过稀的混合汽很难发生电离,或者说是电离的难度加大了,只有提高次级电压,才能形成有效的击穿火花。要维持稀的混合汽形成持续火花的难度加大,因而燃烧电压也随之升高。这就是通过图1的波形,我们所能进行解析的,而这些已足以说明问题。所以,作者在图2的描述中,提到2缸由于混合汽稀所以导致燃烧电压低的结论是不成立的。

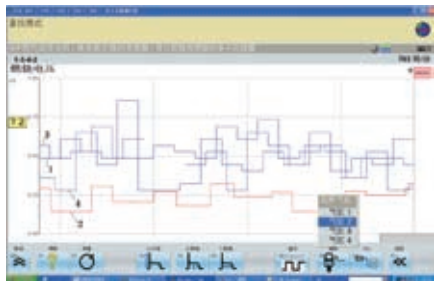
图2 次级点火电压燃烧波形

从次级点火燃烧电压波形(见图2),可以看到各缸的燃烧电压值,正常的燃烧电压读数应为0.5~5.0kV。若燃烧电压低,故障原因可能是:①高压线或火花塞短路;②火花塞电极间隙小;③混合汽过稀。从图2可以看出,汽缸1和3的燃烧电压偏低,汽缸4的燃烧电压值有时低于0.5kV,汽缸2的燃烧电压一直低于0.4kV,各缸的燃烧电压普遍偏低,前面已经检测点火系统正常,说明混合汽偏稀。

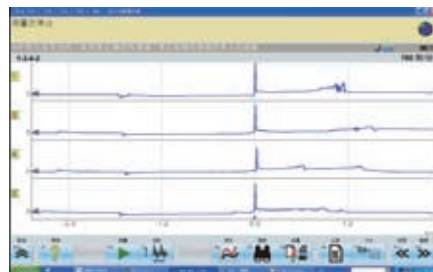
图3 次级燃烧线波形

接着分析点火次级燃烧波形(见图3),可以看出各缸次级波形的燃烧线。如果燃烧线中段或后段有过多的杂波,一般表明该汽缸点火不良,或由于点火过早、喷油器堵塞、火花塞污浊。汽缸1和3的燃烧线后段有杂波,但是1和3缸工作,可能是喷油器稍微有些堵塞或火花塞污浊。正常的燃烧时间读数应为0.75~2.4ms。影响燃烧时间的

因素有:点火线圈和高压线、火花塞电极间隙、混合汽浓度、点火时间和汽缸压力。造成燃烧时间短的原因一般有:①高压电阻过大或开路;②火花塞电极间隙过大;③混合汽过稀。从图3中可以看出,汽缸3的燃烧时间在1.3ms左右,汽缸1、4、2的燃烧时间都低于1ms,说明混合汽偏稀。

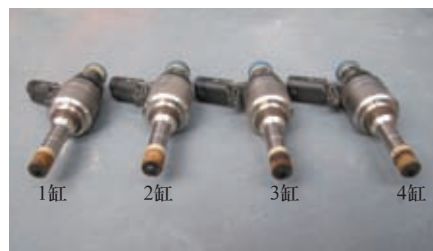
图4 喷油器实物图

连接KT600汽车检测仪,启动发动机,怠速读取燃油短期修正值一直是18.05%(标准值是-10%~+10%),说明发动机ECU一直在加大喷油脉冲宽度来增加喷油量,使发动机尽量保持平稳运转。结合前面点火波形分析,说明故障原因应该就是混合汽偏稀。于是向发动机进气管喷入化油器清洗剂,发动机运转平稳了,故障原因应该就是喷油器了。拆下喷油器,由图4看到汽缸2的喷油器喷孔被积炭堵住,其它缸喷油器喷孔也有积炭。

更换汽缸2喷油器,清洗其它缸喷油器后装复,发动机运转正常,故障消除。

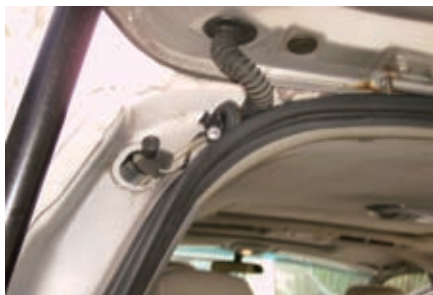
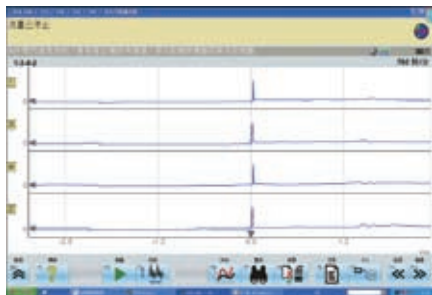
维修完工后利用博世FSA740发动机综合分析仪,检测得到图5、6所示的正常次级点火波形。可以看到,各缸的次级峰值电压基本相等,都约是10kV,与图1比较各缸的次级峰值电压较平均。再看正常的各缸次级波形的燃烧时间都大于1.2ms,都约是1.4ms左右,
