北京现代悦动 发动机故障灯亮

北京现代IX35 无钥匙启动系统失灵

一汽轿车奔腾B70

长安福特福克斯 换挡冲击大

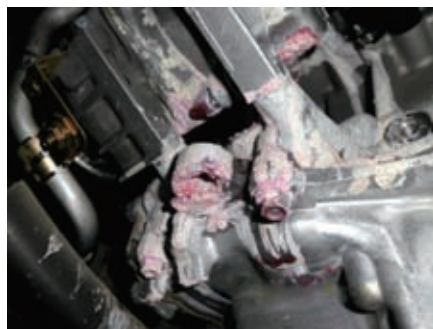
经询问客户, 该车只短途开, 未发现高温现象。升车检查, 发现节温器与缸体接合处渗防冻液, 痕迹明显(图1)。拆检节温器, 发现节温器密封圈损坏, 造成防冻液渗漏。更换节温器总成, 故障排除。(文/李绪月)

图1 发动机漏水痕迹

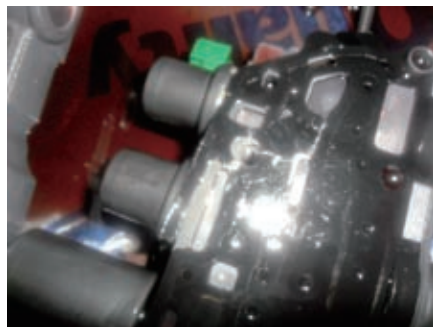
图2 损坏的电磁阀垫片

使用万用表检查SSA电磁阀的电阻值为14.5Ω,SSA电磁阀的工作电压5V,检查数据在正常范围内。拆卸油底壳,准备清洗电磁阀以及阀体时,发现电磁阀垫片有明显裂纹(图2)。

通过对电磁阀进行主动命令测试,未发现有卡滞现象,只能是此垫片裂纹卸压造成。

更换垫片,后试车故障彻底排除。(文/马彦新)
