一汽大众宝来发动机动力不足

文/山东 战斌 焦建刚

一辆2008年生产的宝来, 装配1.6L BWG发动机, 行驶里程22275km。车主反映, 近期突然出现行驶动力不足、加速性能差等现象, 尤其爬坡时故障更加严重。

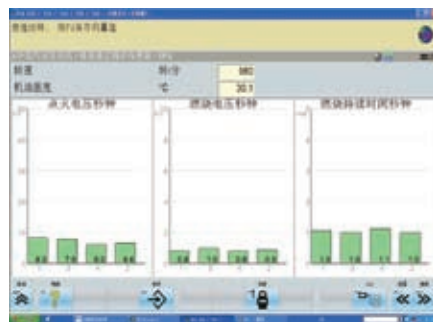
图5 故障时的全适配波形

仔细对图4、图5、图6进行波形分析, 发现各缸的击穿电压和燃烧电压均偏低、燃烧时间偏短。当提高发动机转速时, 发现击穿电压降得更低, 部分工作缸击穿电压甚至降到4kV以下, 这会严重的影响点火质量。拆检火花塞, 发现各缸火花塞电极间隙偏大, 但击穿电压反映的情况恰恰相反。如果电极间隙过大, 对于次级点火波形的影响应该是击穿电压高于正常值, 而本车击穿电压偏低。造成击穿电压低的原因有以下几个方面: ①火花塞间隙过小; ②火花塞积炭; ③汽缸压力偏低; ④混合汽偏浓; ⑤排气堵塞; ⑥点火过早等。

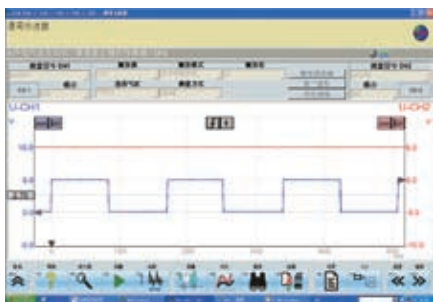
图1 凸轮轴位置传感器G40信号波形

连接综合检测仪对凸轮轴位置传感器G40进行动态波形测试, 得到图1所示的波形。CH(通道)1蓝色图形是凸轮轴位置传感

器的信号波形, CH(通道)2红色图形是凸轮轴位置传感器的恒定电压, 从信号波形看, 没有发现任何异常情况存在。但是在后续的检查中, 出现了图2所示的波形。根据波形显示情况判断可能存在信号干扰问题。考虑到火花塞容易对信号产生影响, 准备更换火花塞。但是为了谨慎起见, 在更换火花塞前, 用FSA740进行次级点火波形测试, 得到次级并列波形(图3)、次级全适配波形(图4)、次级全适配波形(图5)。

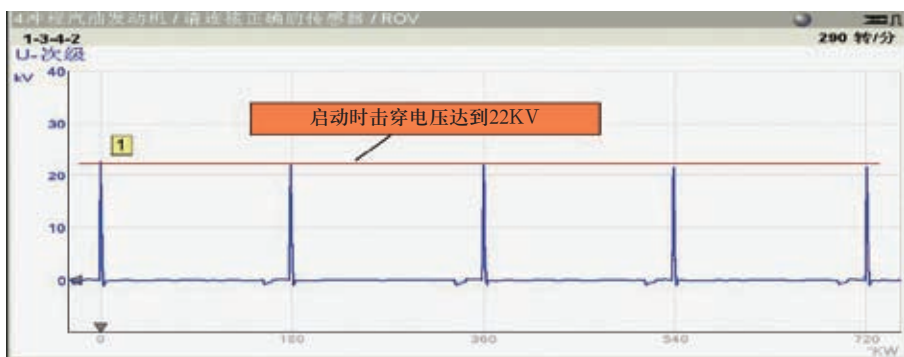
图8 点火时刻过晚时的次级击穿电压

本车故障是皮带跳齿导致的正时错误所致。点火时刻过早的症状是发动机动力不足, 点火次级波形的表现是次级击穿电压偏低。如果点火时刻过晚, 其症状是发动机动力不足, 点火次级波形的表现是次级击穿电压高(图8)。因为随汽缸压力的增加, 火花塞中央电极到侧电极之间的混合汽电离的难度增大, 以致于次级点火击穿的电压增高。造成击穿电压高或低的原因, 主要还是与汽缸压力有关。活塞上升过程中点火, 汽缸内的压力低, 次级击穿电压低; 在活塞上止点点火, 汽缸内的压力高, 次级击穿电压高。
