# 一汽大众宝来发动机动力不足

文/山东 战斌 焦建刚

一辆2008年生产的宝来, 装配1.6L BWG发动机, 行驶里程22275km。车主反映, 近期突然出现行驶动力不足、加速性能差等现象, 尤其爬坡时故障更加严重。

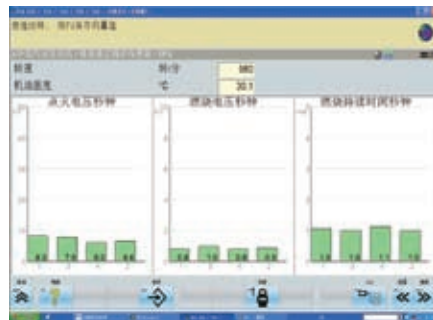
图5 故障时的全适配波形

仔细对图4、图5、图6进行波形分析, 发现各缸的击穿电压和燃烧电压均偏低、燃烧时间偏短。当提高发动机转速时, 发现击穿电压降得更低, 部分工作缸击穿电压甚至降到4kV以下, 这会严重的影响点火质量。拆检火花塞, 发现各缸火花塞电极间隙偏大, 但击穿电压反映的情况恰恰相反。如果电极间隙过大, 对于次级点火波形的影响应该是击穿电压高于正常值, 而本车击穿电压偏低。造成击穿电压低的原因有以下几个方面: ①火花塞间隙过小; ②火花塞积炭; ③汽缸压力偏低; ④混合汽偏浓; ⑤排气堵塞; ⑥点火过早等。

鉴于该车火花塞间隙较大, 并且电极积炭较多的情况, 采取更换了火花塞、清洗了节气门及喷油器的操作。操作完成后继续进行检测, 发现故障码P0341依然存在, 发动机动力不足的现象依然没有改善。当拆下凸轮轴位置传感器插头时, 发现发动机动力明显提升, 但发动机控制单元记录凸轮轴位置传感器线路断路的故障。

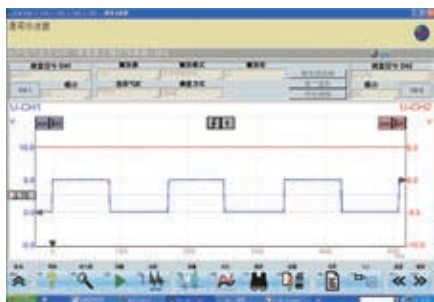
图1 凸轮轴位置传感器G40信号波形

连接综合检测仪对凸轮轴位置传感器G40进行动态波形测试, 得到图1所示的波形。CH(通道)1蓝色图形是凸轮轴位置传感

器的信号波形, CH(通道)2红色图形是凸轮轴位置传感器的恒定电压, 从信号波形看, 没有发现任何异常情况存在。但是在后续的检查中, 出现了图2所示的波形。根据波形显示情况判断可能存在信号干扰问题。考虑到火花塞容易对信号产生影响, 准备更换火花塞。但是为了谨慎起见, 在更换火花塞前, 用FSA740进行次级点火波形测试, 得到次级并列波形(图3)、次级全适配波形(图4)、次级全适配波形(图5)。

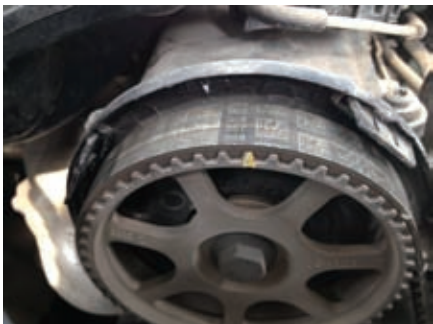
图6 错误的凸轮轴正时

导致配气正时错误。拆下正时皮带罩, 摇转曲轴到一缸上止点位置, 发现凸轮轴正时齿标记错了两个齿(图6)。两个齿的错误, 换算为曲轴转角是 $30^{\circ}$ 左右, 也就是说控制单元得到的上止点位置, 比正常值早了 $30^{\circ}$ 。至此, 故障的原因找到了, 是皮带跳齿导致的发动机配气正时错误, 导致发动机功率下降。造成皮带突然跳齿的原因, 估计与燃油耗尽后, 强行拖车启动有关。

从发动机进气量的数据看, 没有明显降低, 喷油器数据也在正常范围。凸轮轴角度错误 $30^{\circ}$ , 在进气行程时, 活塞在没有到达上止点位置时, 排气门提前关闭了, 而进气门提前打开了, 这对于汽缸内新鲜空气的进入是非常不利的。汽缸内残存的废气成分要高于正常值, 这也会导致击穿电压低于正常水平。而在压缩做功行程中, 进气门关闭的角度就过早了, 影响了进气量。对于这种情况, 如果进行汽缸压力测试的话, 会发现缸压偏低, 却无法得到缸压偏低的原因。

除此之外, 对于该车在断开凸轮轴位置传感器时, 发动机动力明显有提升的表现看, 虽然出现了凸轮轴位置传感器信号失准的问题, 但控制单元依然是按照其位置信号进行了点火控制。这就导致了在活塞上行过程中点火, 形成了一定的爆燃, 这最终导致发动机动力不足。

将错误的正时皮带恢复到正确的位置, 启动发动机, 读取故障码, 无G40故障码出现, 发动机加速性能良好。再次对次级点火波形进行检测, 得到如图7所示的波形。从图8中的波形可以看出, 次级击穿电压明显升高, 点火能量充足。对车辆进行路试, 动力恢复正常。

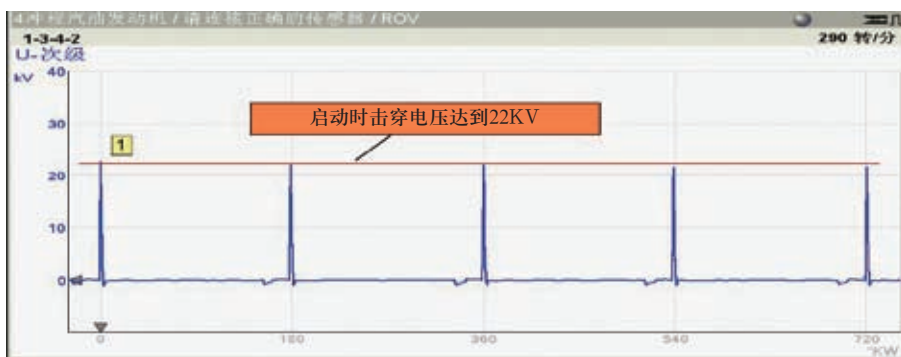
图8 点火时刻过晚时的次级击穿电压

本车故障是皮带跳齿导致的正时错误所致。点火时刻过早的症状是发动机动力不足, 点火次级波形的表现是次级击穿电压偏低。如果点火时刻过晚, 其症状是发动机动力不足, 点火次级波形的表现是次级击穿电压高(图8)。因为随汽缸压力的增加, 火花塞中央电极到侧电极之间的混合汽电离的难度增大, 以致于次级点火击穿的电压增高。造成击穿电压高或低的原因, 主要还是与汽缸压力有关。活塞上升过程中点火, 汽缸内的压力低, 次级击穿电压低; 在活塞上止点点火, 汽缸内的压力高, 次级击穿电压高。
