# 大众BKT发动机怠速抖动

文/江苏 刘庆国

# 东风日产奇骏ABS故障灯亮

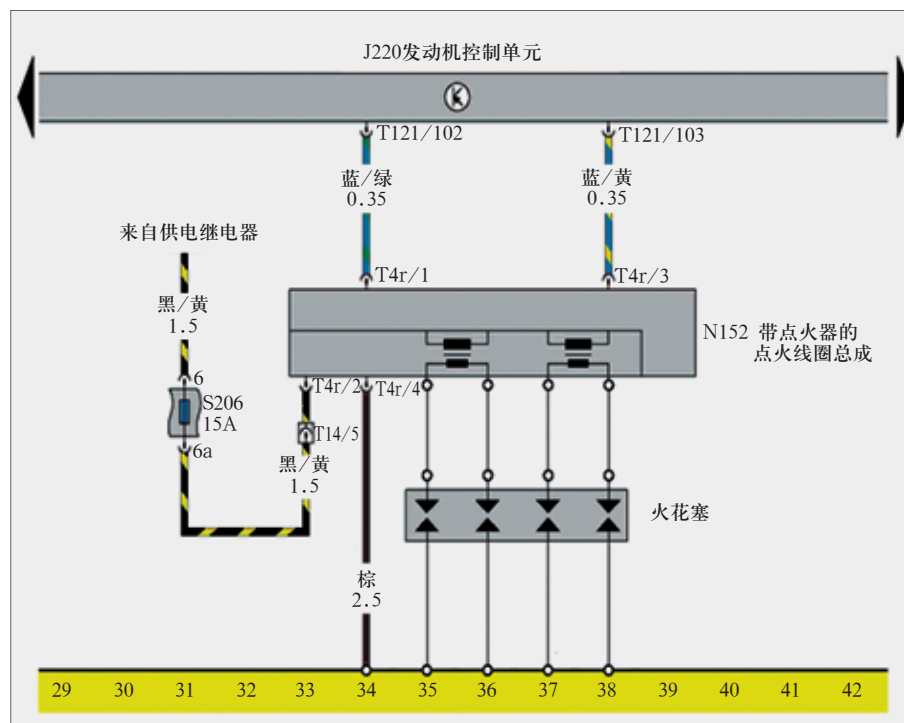
图1 BKT发动机点火系统电路图

关闭点火开关，断开点火线圈总成连接器，用万用表分别测量点火线圈线束连接器T4/4与车身搭铁、T4/1到ECM连接器T121/102、T4/3到ECM连接器T121/103之间的电阻(图1)，而且边测量边晃动线束，以模拟振动引起虚接的故障，检测结果线路电阻值均小于 $0.5\Omega$ ，在正常范围之内。检测该缸的缸压为1150kPa，缸压也
