大众BKT发动机怠速抖动

文/江苏 刘庆国

东风日产奇骏ABS故障灯亮

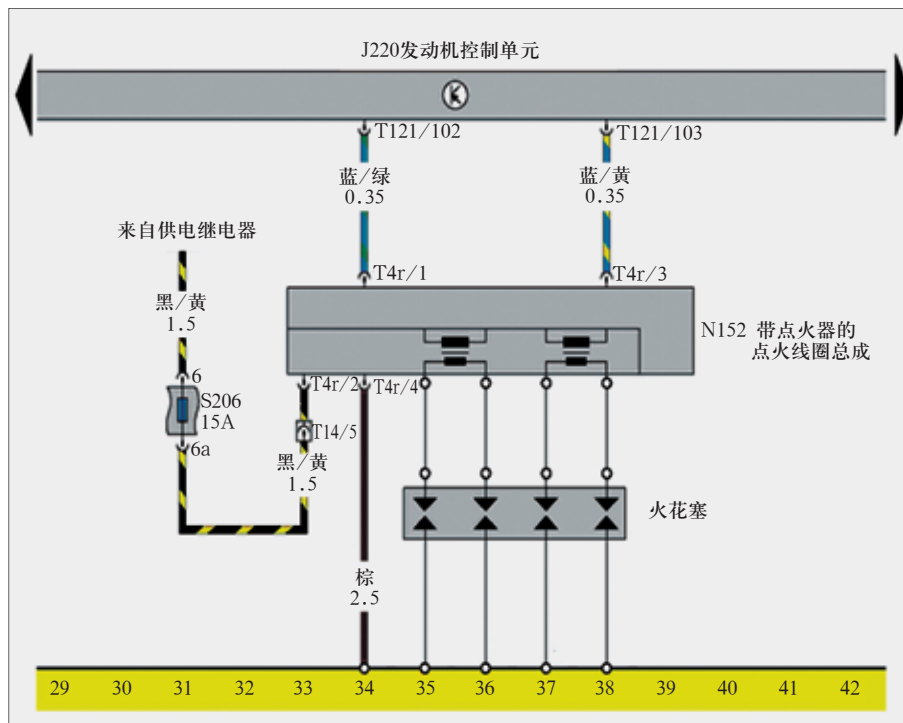
图1 BKT发动机点火系统电路图

关闭点火开关，断开点火线圈总成连接器，用万用表分别测量点火线圈线束连接器T4/4与车身搭铁、T4/1到ECM连接器T121/102、T4/3到ECM连接器T121/103之间的电阻(图1)，而且边测量边晃动线束，以模拟振动引起虚接的故障，检测结果线路电阻值均小于0.5Ω，在正常范围之内。检测该缸的缸压为1150kPa，缸压也
