雪佛兰科鲁兹变速器油温高

文/北京 陈长秋

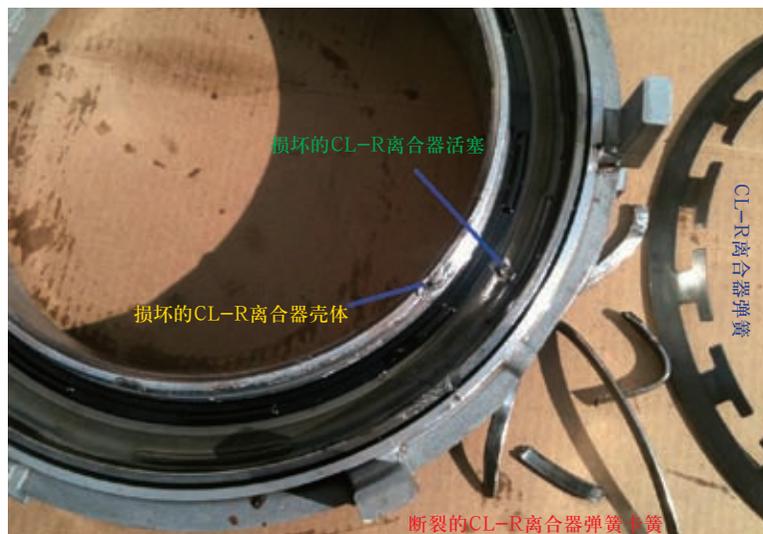
按规范将变速器油加注到标准量, 试车无效。尝试更换散热器、TCM, 试车仍然无效。于是拆检变速器, 结果发现CL-R(低速挡-倒挡)离合器活塞回位弹簧卡簧断裂(图1), CL-R离合器片已严重磨损。

CL-R离合器如图2所示的部件组成, 当来自控制阀的液压油进入离合器CL-R液压缸时, 作用在离合器活塞上液压油推动活塞, 使之克服碟型回位弹簧的弹力而移动, 将所有的钢片和摩擦片相互压紧在一起。变速器因为CL-R离合器活塞回位弹簧的卡簧松脱、变形、断裂, 导致活塞无法彻底回位, 钢片和摩擦片不能完全分离, 仍有一定的压力存在, 处于半接合状态, 长时间的相互摩擦不仅导致CL-R离合器片打滑烧损,

自动变速器油温升高的主要热源是液力变矩器, 热油通过变矩器离合器(TCC)控制阀离开变矩器流向变速器冷却器供给管, 输送管与散热器中的冷却器相连, 油液通过油冷却器回油管从冷却器返回润滑回路, 润滑内部部件后, 油液将返回储油盘。此车因为CL-R离合器活塞回位弹簧卡簧断裂松脱, 导致离合器在分离状态时分离不彻底, 处于半联动状态, 摩擦片相互摩擦, 形成了另一个热源, 导致油温比正常情况下高, 特别是在高速行驶时油温迅速升高。因为CL-R离合器接合状态功能正常, 且断裂的卡簧也没有导致其它部件的运动干涉, 所以行驶时没有异常感觉, 换挡品质无异常。

图1 损坏的CL-R离合器壳体

更换损坏件并重新装配以后故障排除。

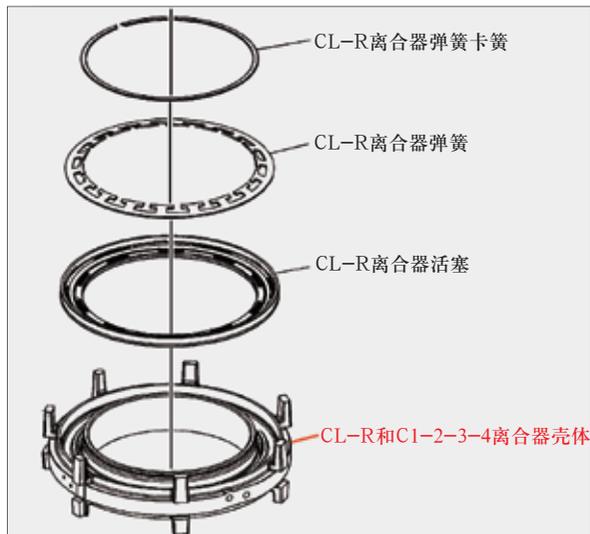
图2 CL-R和C1-2-3-4离合器分解图

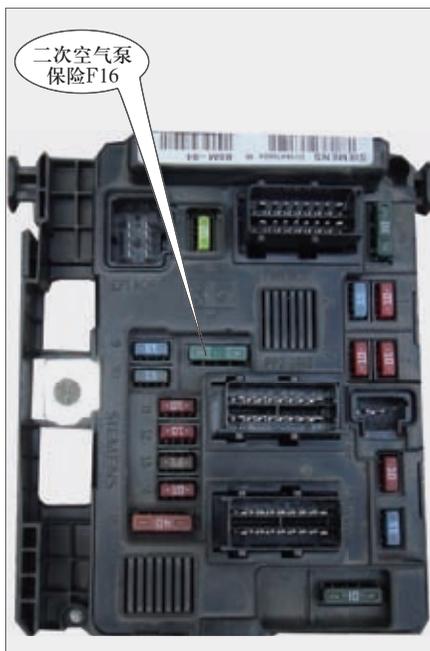
的保险丝盒内找到二次空气泵控制保险F16(30A)位置(图1)。检查发现该保险丝片已经烧断。考虑到二次空气泵属于电机结构,有可能是电机启动电流大,造成保险开路。更换了相同规格的保险丝,故障灯不再点亮,将车辆交还给司机。第二天,因相同的故障,车又开回来。检查发现保险丝再次熔断,可以判定二次空气泵及其控制电路有短路故障。

图1 发动机罩盖下的保险丝盒

断开二次空气泵插头,装上相同规格的保险,启动发动机后,保险F16不再烧断。用万用表测量二次空气泵继电器输出电压为12V,可以确定二次空气泵控制电路工作正常。故障原因是作为负载的二次空气泵有短路故障。使用万用表测得二次空气泵阻值为0.05Ω,可以判断为电机短路。考虑到电机供电线较粗,低压电机电阻会较小,测量电阻准确度不高,便使用一条带保险座的线,插入40A的保险,直接从蓄电池给二次空气泵供电,保险立刻就烧断了,证明二次空气泵内部确实存在短路故障。
