雪佛兰科鲁兹变速器油温高

文/北京 陈长秋

雪铁龙毕加索二次空气泵故障

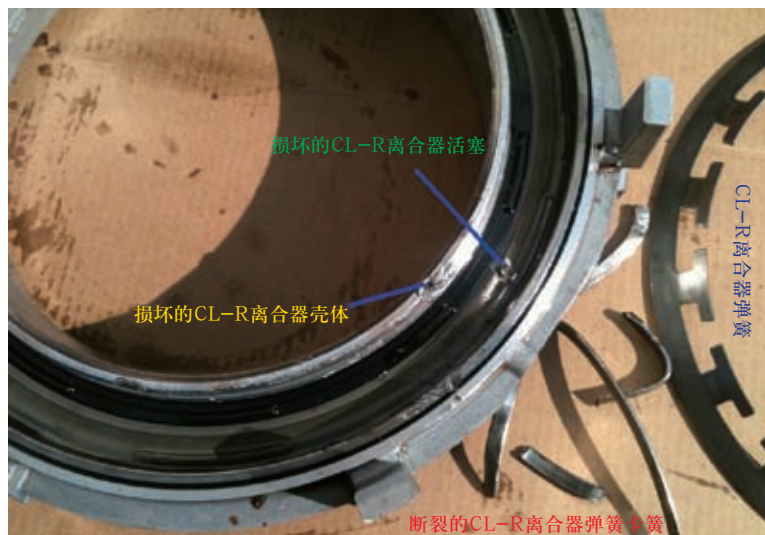
按规范将变速器油加注到标准量, 试车无效。尝试更换散热器、TCM, 试车仍然无效。于是拆检变速器, 结果发现CL-R(低速挡-倒挡)离合器活塞回位弹簧卡簧断裂(图1), CL-R离合器片已严重磨损。

CL-R离合器如图2所示的部件组成, 当来自控制阀的液压油进入离合器CL-R液压缸时, 作用在离合器活塞上液压油推动活塞, 使之克服碟型回位弹簧的弹力而移动, 将所有的钢片和摩擦片相互压紧在一起。变速器因为CL-R离合器活塞回位弹簧的卡簧松脱、变形、断裂, 导致活塞无法彻底回位, 钢片和摩擦片不能完全分离, 仍有一定的压力存在, 处于半接合状态, 长时间的相互摩擦不仅导致CL-R离合器片打滑烧损,

自动变速器油温升高的主要热源是液力变矩器, 热油通过变矩器离合器(TCC)控制阀离开变矩器流向变速器冷却器供给管, 输送管与散热器中的冷却器相连, 油液通过油冷却器回油管从冷却器返回润滑回路, 润滑内部部件后, 油液将返回储油盘。此车因为CL-R离合器活塞回位弹簧卡簧断裂松脱, 导致离合器在分离状态时分离不彻底, 处于半联动状态, 摩擦片相互摩擦, 形成了另一个热源, 导致油温比正常情况下高, 特别是在高速行驶时油温迅速升高。因为CL-R离合器接合状态功能正常, 且断裂的卡簧也没有导致其它部件的运动干涉, 所以行驶时没有异常感觉, 换挡品质无异常。

图1 损坏的CL-R离合器壳体

更换损坏件并重新装配以后故障排除。

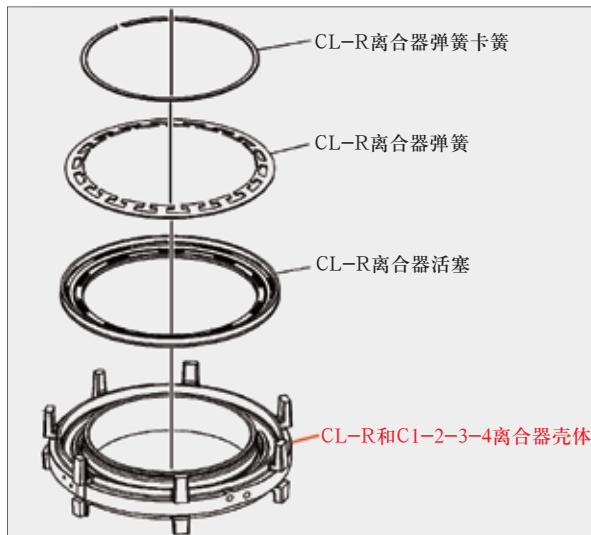
图2 CL-R和C1-2-3-4离合器分解图

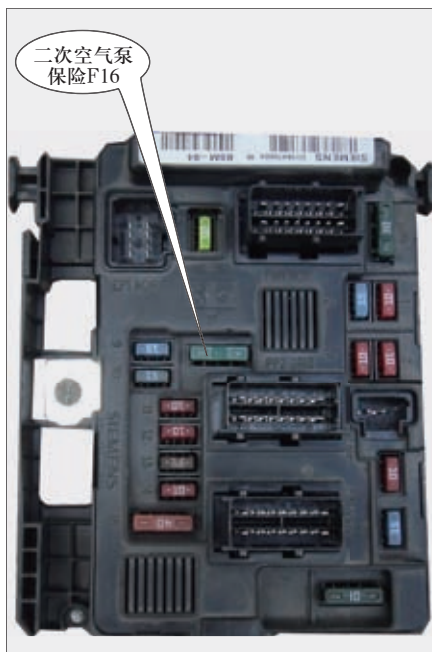
的保险丝盒内找到二次空气泵控制保险F16(30A)位置(图1)。检查发现该保险丝片已经烧断。考虑到二次空气泵属于电机结构,有可能是电机启动电流大,造成保险开路。更换了相同规格的保险丝,故障灯不再点亮,将车辆交还给司机。第二天,因相同的故障,车又开回来。检查发现保险丝再次熔断,可以判定二次空气泵及其控制电路有短路故障。

图1 发动机罩盖下的保险丝盒
