一汽丰田皇冠空调间歇性不制冷

文/山西 王伟

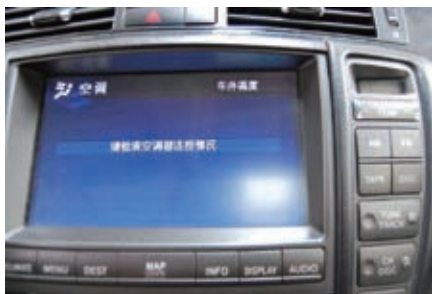
一辆2007年生产的丰田皇冠GRS182L,刚打开空调,空调系统正常,但是工作3~5min后停止工作,空调面板上不再显示目标温度,A/C指示灯熄灭,导航屏幕显示“请检查空调连接器”(图1),且空调面板有明显发热现象。

图1 空调故障时界面显示

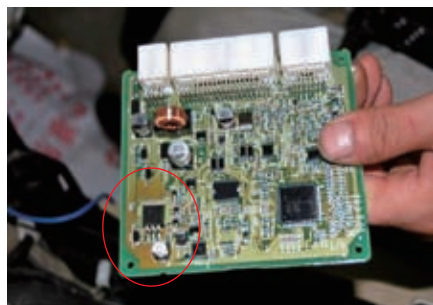
使用IT-II读取故障,显示无故障码储存。这样只能根据维修手册提示进行逐步检查。当拆下空调放大器时,发现空调放大器非常热(图2),根据故障表现和导航空调面板有明显发热现象,初步判定为空调放大器有问题。于是把故障车辆的空调放大器安装到同型号的 vehicles 上,结果空调工作正常,说明空调放大器没有故障。

图2 空调放大器线路板因过热局部已经发黄

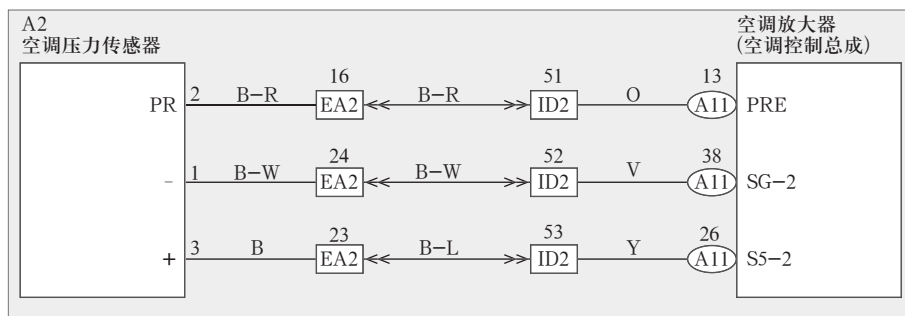
根据维修经验,空调放大器发热多是内部或外部短路造成,放大器替换到其他车辆上正常,外围线路故障的可能性大。于是检查与空调放大器连接的线路:放大器电源电路正常;与日光传感器、环境温度传感器、车内温度传感器连接线路正常。在检查到压力开关时,发现压力开关1号插脚与空调放大器26号插脚导通,压力开关3号插脚与空调放大器38号插脚导通,这与维修手册上空调压力开关线路图(图3)不符。仔细检查空调压力开关线路,发现压力开关线束重新连接过(图4)。打开胶布,发现空调压力传感器的线路错位连接。根据线路图将空调压力传感器的1号插脚

图3 空调压力开关电路图

脚和空调放大器的38号插脚连接,将空调压力传感器的3号插脚和空调放大器的26号插脚连接后,启动空调,空调面板显示正常、制冷效果良好,再也没有出现间歇性停机的现象,故障彻底解决。

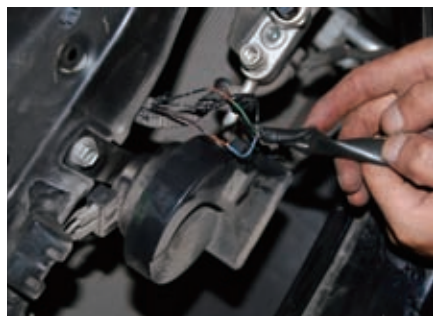
由于该车发生前部事故后未到正规维修站进行维修,操作人员疏忽导致线束接反,造成空调出现非常规性故障。空调停机的原因应是导线接反,导致空调放大器内部短路温度过高,使空调放大器进入高温保护模式停止空调系统工作;等温度下降后,空调放大器继续工作,所以呈现间歇性故障。

图4 接错的导线
