上海通用雪佛兰乐风

单碟CD进碟不畅

一汽奔腾B50

发动机故障灯亮

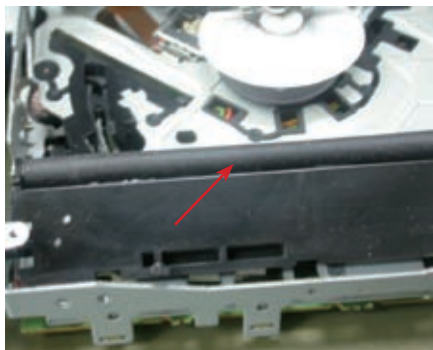
故障诊断与排除: 拆开机壳以及面板, 发现机芯滚轮沾有灰尘(图1), 出入碟时滚轮橡胶与光碟接触不良, 滚轮无法平稳地将碟片从机芯内带出, 或将光碟平稳地送入机芯内。

图1 机芯滚轮沾有灰尘

1. 将薄双面胶粘在光碟上, 粘贴宽度为盖住中心孔为宜(图2)。

2. 通过光碟上的双面胶, 将滚轮上的灰尘粘走。具体操作如下: 在开机状态下, 将贴了双面胶的光碟放进CD机入碟口, 手持光碟来回拖动(一定要牢牢捏住光碟, 千万不能松手), 模拟进出碟, 循环10次。在此过程中LCD会显示读碟错误, 属于正常现象。

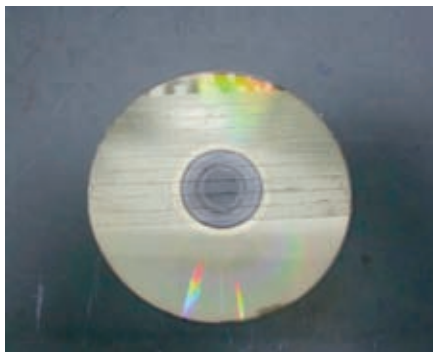
图2 将光碟上粘上双面胶

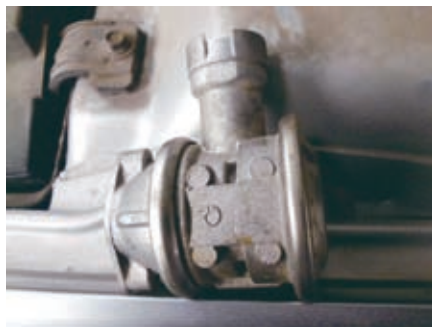
检测发现组合阀损坏(图3), 造成溢流。更换组合阀, 试车故障排除。

维修小结: 在这次维修中, 通过执行标准检查简化了检查过程。与其他车进行比较, 工作正常的车辆的组合阀可用嘴吹通, 而此车的组合阀无法吹通。拆下组合阀检查, 发现阀体内部已生锈, 造成阀体卡滞, 产生故障。在维修的过程中, 我们必须明白系统的工作原理, 熟悉功能原件的工作条件, 运用便捷的方法解决车辆故障。(文/李绪月)

图3 损坏的二次空气组合阀

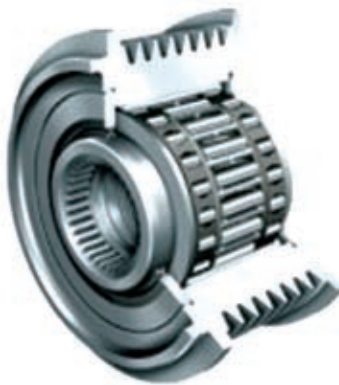
排除了。对比科鲁兹1.6L(代号LDE)和1.8L(代号2H0)的发电机, 发现两者使用的品牌和额定电流完全不同。1.8L装配的发电机(140A)是法雷奥生产的, 采用内装单向离合器的皮带轮。这款皮带轮也称超速轮(图4)。而此车是1.6L发动机, 配置的发电机(100A)是安徽生产的, 皮带轮没有单向离合器。尝试换了一个带超速轮的法雷奥发电机, 结果异响不再出现。

图4 内装单向离合器的皮带轮

采用装有单向离合器的皮带轮时, 由于减速时的速度变化被单向离合器的超越功能所吸收, 所以从动轴的转速变化非常小, 也就避免了皮带打滑的摩擦噪音。(文/刘勤中)

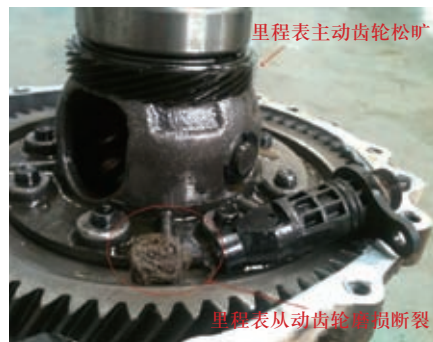
拔下里程表传感器插头, 检查发现传感器电源和搭铁正常。拆下车速传感器发现里程表从动齿轮已断裂, 断裂部分掉落在变速器中。解体变速器, 发现里程表从动小齿轮已严重磨损, 主动齿轮松旷(图5)。分析故障原因应是主动齿轮松旷, 传动时来回摆动, 导致从动齿轮异常磨损, 最终断裂失效。

图5 损坏的里程表从动齿轮

更换里程表主动和从动齿轮后, 故障排除。(文/刘勤中)

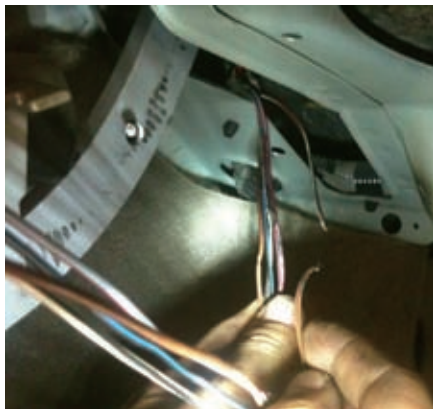
在F1上串接一个大灯泡, 逐一断开各用电器和线束接头, 根据灯泡亮度变化来判断短路的位置。当打开行李厢时, 短路状态消失。拨开线束外护套检查行李厢线束, 发现线束内部多根导线绝缘层破裂(图6), 在行驶或开关行李厢盖时电源线与搭铁线相互短路, 导致报警灯开关保险丝F1熔断。

图6 行李厢线束的损坏位置

修复行李厢线束后, 故障排除。(文/刘勤中)

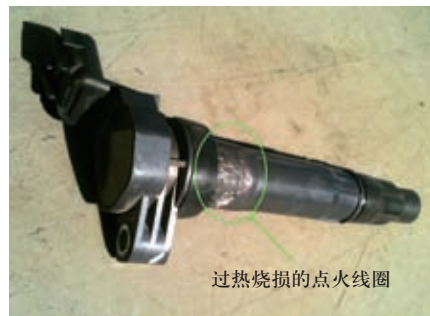
图7 过热烧损的点火线圈

拆检发现1缸点火线圈总成明显过热变形(图7), 其他各缸点火线圈总成无异常。检查发动机罩下保险丝盒的保险丝F45已熔断。更换1缸点火线圈总成和保险丝后, 仍不能着车。在拆检1缸火花塞时, 发现刚换上的新点火线圈总成很烫手, 而其他各缸的点火线圈总成不烫手, 说明1缸点火线圈的初级线圈始终处于常通电状态。

1缸点火线圈始终在通电的原因, 可能是ECM内部损坏, 或ECM到点火线圈总成的点火控制线对地短路。将各缸的点火线圈总成插头拔下, 打开点火开关, 1缸点火线圈总成1号脚电压为0, 而其它各缸点火线圈1号脚为3V左右。测量1号脚与车身间的电阻为0, 而其它缸为无穷大。再将ECM的插头拔下来, 测量连接ECM和点火线圈的1号点火控制线与车身间电阻为无穷大, 说明点火控制线没有对地短路, 所以故障原因是ECM内部损坏。

更换发动机控制模块和损坏的1缸点火线圈总成后, 进行ECM维修编程。等待水温正常后做曲轴位置偏差学习, 成功完成。但是启动发动机后, 仪表上的发动机故障灯这常亮。ECM设置了一故障诊断码P0315, 含义为未学习曲轴定位系统变化。此故障码为当前故障, 清除不掉。原来是在执行“曲轴位置偏差学习”时, 虽然没有提示, 但是需要将加速踏板踩到底。此时发动机转速会自动上下波动, 大约几秒钟以后, 仪表上的故障灯会自动熄灭, 之后再按提示步骤完成。
