# 北京现代雅绅特发动机动力不足

文/山东 焦建刚

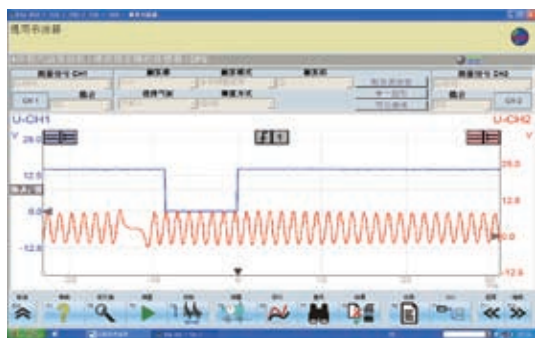
图1 凸轮轴与曲轴位置传感器波形

对凸轮轴位置传感器进行基本检查, 其安装位置、安装状态、信号齿均未发现异常。用检测仪示波功能对凸轮轴位置传感器进行检测, 得到图1所示的波形, 从波形中可以看出波形没有什么杂波。

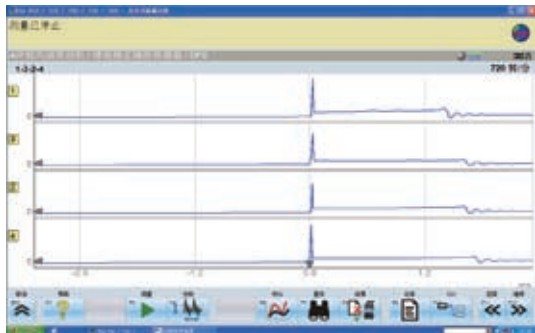
图2 次级点火并列波形

到3缸与其他汽缸波形有所区别。其波形存在直线上升整体延迟的情况(图2)。

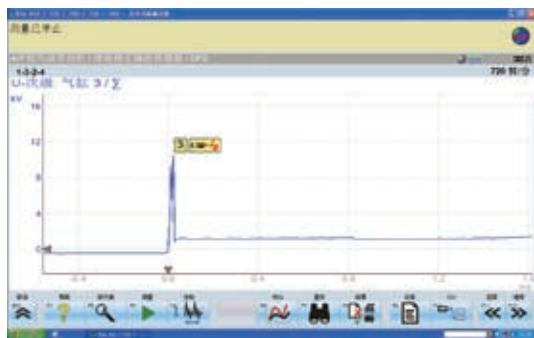
图3 异常的第3缸次级点火波形

继续针对3缸进行检测, 在3缸的点火波形中可以清楚地看到存在的故障(图3)。首先, 在功率三极管截止的时候, 次级击穿电压的上升线不是直线上升, 而是倾斜的。其次, 在击穿电压的形成瞬间, 存在大量的高频振荡。这与1缸的次级波形明显不同(图4)。

根据各缸次级点火波形的情况, 初步判定为3缸存在点火不良。分别拆下各缸的火花塞进行检查, 发现3缸的火花塞存在陶瓷体外表面闪络漏电(图5)。更换

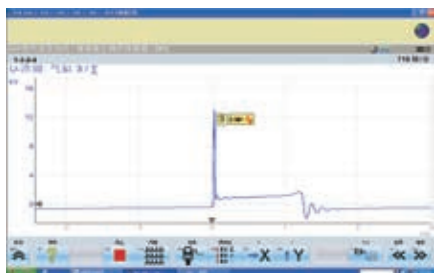
图6 更换火花塞后的3缸次级点火波形

全部火花塞, 3缸次级点火波形恢复正常(图6)。

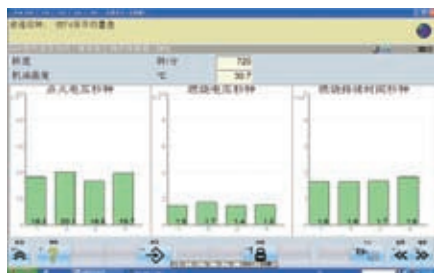
图7 次级点火全适配

虽然更换了3缸火花塞后, 3缸次级点火波形恢复正常, 但是在使用次级点火全适配功能检测时, 发现各缸击穿电压存在普遍偏高的现象(图7)。

根据次级点火波形的形成原理, 造成击穿电压过高的原因有以下几种分析: 火花塞间隙过大, 火花塞阻值过高; 高压线电阻过大或断路, 中央高压线电阻过大或断路(分电器式), 分头烧蚀(分电器式), 分电器盖内碳棒卡滞(分电器式), 压缩比过大(汽缸压力过高), 混合汽过稀(燃油泵压力低、喷油器堵塞、真空泄漏等), 独立点火或双点火线圈损坏(内部电阻大), 点火正时过于延迟。

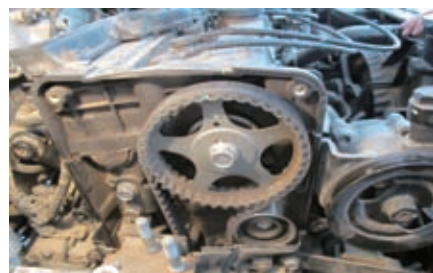
图8 凸轮轴正时记号错齿

结合故障码P0340的故障指向, 最终将疑点聚焦在配气正时部分。将发动机正时皮带罩拆下后, 对正曲轴皮带轮记号, 观察凸轮轴皮带轮的正时标记, 发现向延迟方向错了一齿(图8)。由于凸轮轴一共有40个齿, 延迟一个齿相当于凸轮轴信号延迟 $18^\circ$ 曲轴转角, 导致点火时刻滞后。

与客户交流得知该车在半年前因正时皮带断裂, 更换过正时皮带。问题应发生在上次维修的过程中, 技术人员没有认真的校正正时标记, 从而导致正时偏差。

将正时皮带拆下, 再正确安装后, 原来无法清除的故障码P0340不再出现。这说明P0340的设定与配气相位的性能范围有关。而厂家在此故障码的设定条件方面, 并没有进行详细的说明, 只是简单地讲到判缸传感器信号异常, 容易让人产生歧义, 这也是一开始没能迅速确定故障点的原因所在。

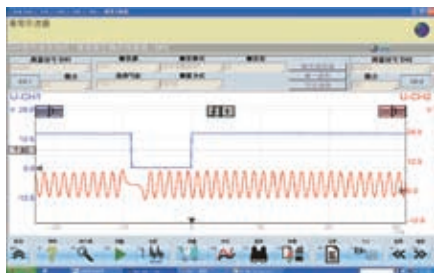
图9 正确的曲轴与凸轮轴位置传感器对比波形

此时对曲轴与凸轮轴传感器的波形进行检测, 得到如图9所示的对比波形。与图1的故障波形对比, 我们可以清晰地看到二者的不同之处。正确的波形中, 凸轮轴位置传感器的下降沿发生在曲轴位置传感器的缺齿位置的中间。与错误信号比, 相差3个曲轴脉冲, 也就是相差 $18^\circ$ 曲轴转角。虽然发动机控制单元具备相应的应急程序应对这种情况, 但这也不能调整到正常值。

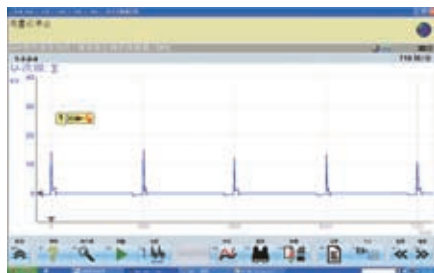
图10 正常时的次级点火平行波形

再次对点火波形进行检测, 得到正确的次级点火平行波形(图10)、全适配波形(图11)。可以看出, 在正时皮带正确安装后, 次级点火波形已经恢复到正常状态。
