北京现代雅绅特发动机动力不足

文/山东 焦建刚

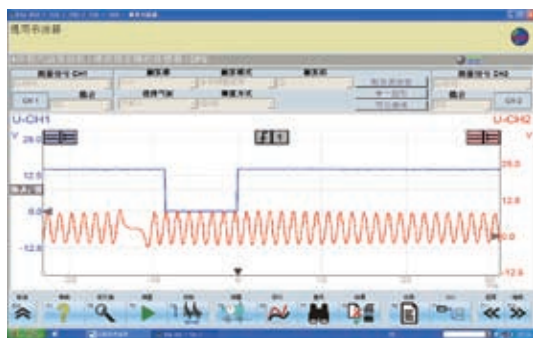
图1 凸轮轴与曲轴位置传感器波形

对凸轮轴位置传感器进行基本检查, 其安装位置、安装状态、信号齿均未发现异常。用检测仪示波功能对凸轮轴位置传感器进行检测, 得到图1所示的波形, 从波形中可以看出波形没有什么杂波。

此时对曲轴与凸轮轴传感器的波形进行检测, 得到如图9所示的对比波形。与图1的故障波形对比, 我们可以清晰地看到二者的不同之处。正确的波形中, 凸轮轴位置传感器的下降沿发生在曲轴位置传感器的缺齿位置的中间。与错误信号比, 相差3个曲轴脉冲, 也就是相差 18° 曲轴转角。虽然发动机控制单元具备相应的应急程序应对这种情况, 但这也不能调整到正常值。

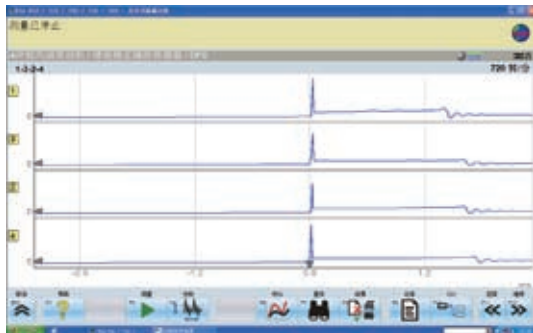
图2 次级点火并列波形

到3缸与其他汽缸波形有所区别。其波形存在直线上升整体延迟的情况(图2)。

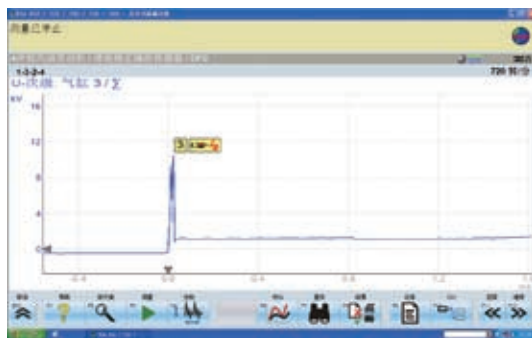
图3 异常的第3缸次级点火波形

继续针对3缸进行检测, 在3缸的点火波形中可以清楚地看到存在的故障(图3)。首先, 在功率三极管截止的时候, 次级击穿电压的上升线不是直线上升, 而是倾斜的。其次, 在击穿电压的形成瞬间, 存在大量的高频振荡。这与1缸的次级波形明显不同(图4)。

根据各缸次级点火波形的情况, 初步判定为3缸存在点火不良。分别拆下各缸的火花塞进行检查, 发现3缸的火花塞存在陶瓷体外表面闪络漏电(图5)。更换

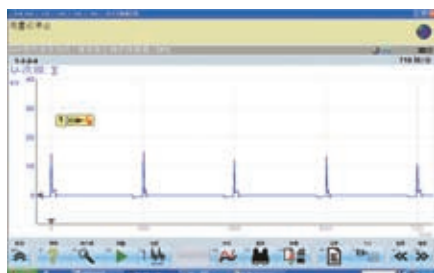
图10 正常时的次级点火平行波形

再次对点火波形进行检测, 得到正确的次级点火平行波形(图10)、全适配波形(图11)。可以看出, 在正时皮带正确安装后, 次级点火波形已经恢复到正常状态。
