汽车电气深度维修实例

文/河南 李成华 聂琴

实例1 维修玻璃升降器控制单元故障现象

实例2 汽车仪表总成维修

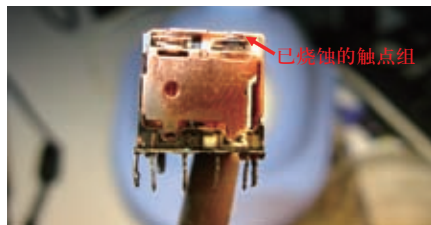
将电机正反转控制继电器拆下,再小心地拆除外壳(图4),发现右上角那组触点表面已变黑,烧蚀严重。更换电机正反转控制继电器后,装车试验,故障依旧。

图4 电机正反转控制继电器
