汽车电气深度维修实例

文/河南 李成华 聂琴

实例1 维修玻璃升降器控制单元故障现象

实例2 汽车仪表总成维修

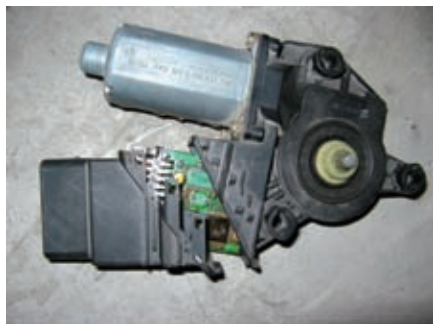
拆下升降器控制模块(图1),找来蓄电池和导线,直接给电机送电,电机运转正常,转动力矩也很大,所以故障点集中在控制模块上。

图1 损坏的控制模块总成

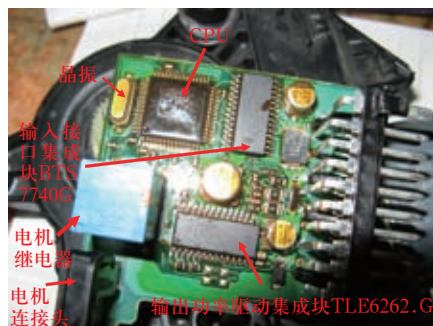
图2 控制模块的印制电路板

板(图2),电路板上的焊点、电子元器件和印制线路,未发现异常。根据维修经验,电机正反转控制继电器或控制继电器线圈的集成块(输出功率驱动集成块TLE6262.G)直接控制工作电流,如果工作时间长了,容易烧毁。经测量和分析,绘出了电机正反转控制原理图(图3)。

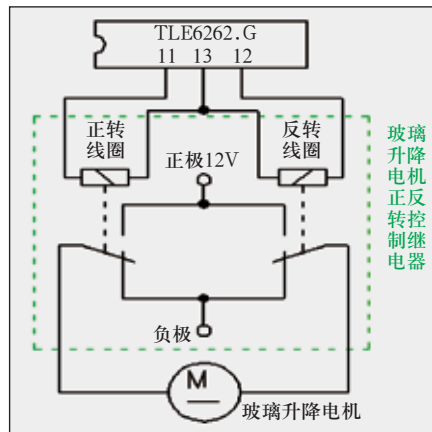
图3 电机正反转控制原理图

①在图5中,集成块内部线圈供电控制场效应管导通时,电源正极Vs与第13号引脚OUTH1接通,向图3所示的正转线圈和反转线圈供电;②集成块内部的正转线圈搭铁控制场效应管导通时,正转线圈通过第11号引脚在集成块内部搭铁,正转线圈中有电流流过,产生磁场,促使继电器的正转触点闭合,正转触点此时与正极相通(反转线圈此时没产生磁场,反转触点仍然与负极相通),即正极12V→闭合的正转触点→玻璃升降电机→反转触点→负极,电机正转;③同理,当集成块内部的反转线圈搭铁控制场效应管导通时,电机反转。

用数字万用表测量如下关键点:第11脚与第6脚(搭铁脚)、第12脚与6脚、第13脚与第6脚之间的电阻,发现第13脚与第6脚之间短路。购买了一块TLE6262.G,安装完,检测焊接无误。试车,车窗玻璃恢复正常工作。

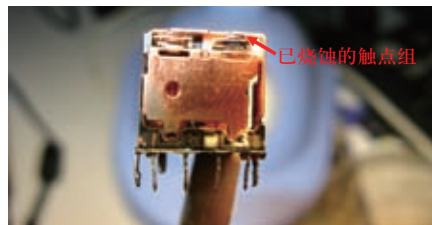
将电机正反转控制继电器拆下,再小心地拆除外壳(图4),发现右上角那组触点表面已变黑,烧蚀严重。更换电机正反转控制继电器后,装车试验,故障依旧。

图4 电机正反转控制继电器

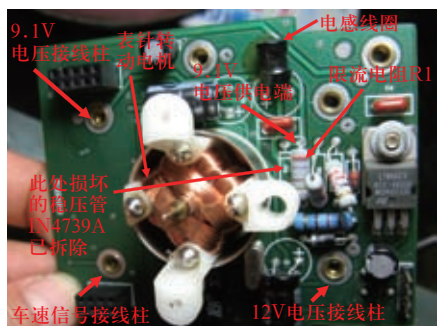
笔者拆下仪表进行分解,发现印制线路板上有一处印制线路被烧黑、翘曲,与线路板脱离,但没断路。仔细观察、测量车速表的线路板(图6),绘出了车速表相关部分的电路图(图7)。

图6 仪表总成中的车速表正面

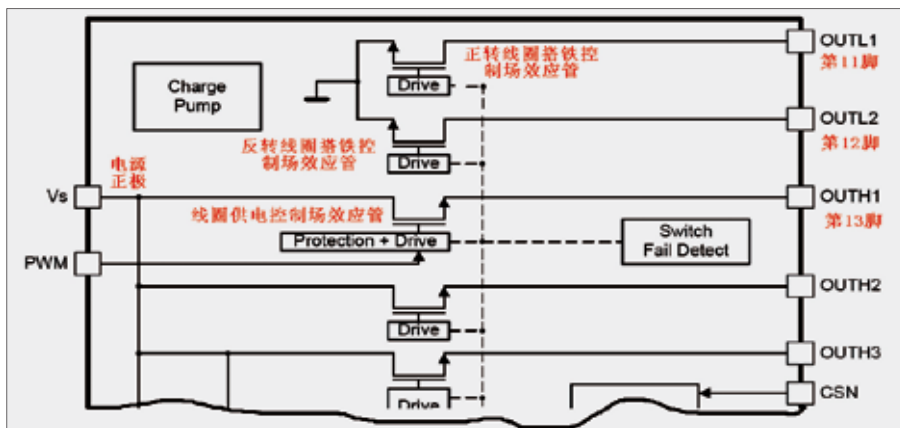
登录集成电路查询网,下载TLE6262.G的资料,找到与故障相关部分的原理图(图5)。将图5与图3相对照,得出如下结论:

图5 集成块TLE6262.G的原理图(局部)

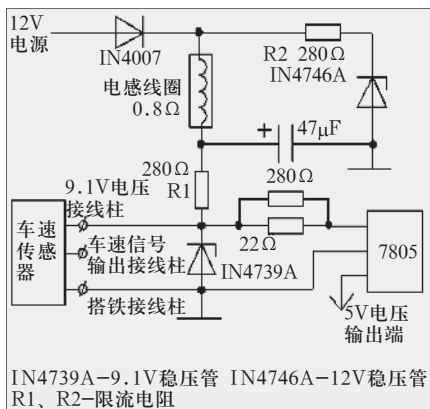
数储存芯片和表针电机驱动芯片发送数据,从而,里程表的公里数增加,表针电机驱动芯片驱动表针电机(步进电机)转动,里程表表针转动。经测量,稳压管IN4739A击穿,与搭铁线短路。这应该是直接送12V电压至车速传感器供电端所导致的结果。由图7可知,此时稳压管负极直接加上了12V的电压,稳压管被击穿短路(稳压管必须与限流电阻配合使用)。更换击穿的稳压管,经测量,车速传感器供电端电压9.1V,信号端5V,电压恢复正常。

图7 车速传感器的外围电路原理草图

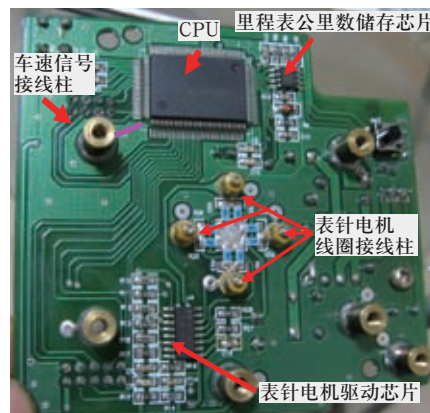
综合分析图6、图7和图8,理顺了表针电机的控制过程:12V的电压经二极管IN4007、电感线圈、限流电阻、稳压管IN4739A搭铁,在IN4749A的负极获得9.1V的电压,向车速传感器供电;车速传感器信号经CPU处理后,分别向里程表公里

图8 仪表总成中的车速表背面

试车,车速表仍不动。考虑到车速表表针前几天抖动,后来彻底不动了,怀疑车速表表针电机的驱动芯片有故障。拿放大镜仔细观察,发现驱动芯片的表面有局部小突起。测量驱动芯片的四个通向表针电机接线柱的引脚,有两只引脚与搭铁线短接,更换驱动芯片,试车,一切正常。
