广州本田雅阁电动车窗不能升降

文/浙江 黑启勇 王锦瑜

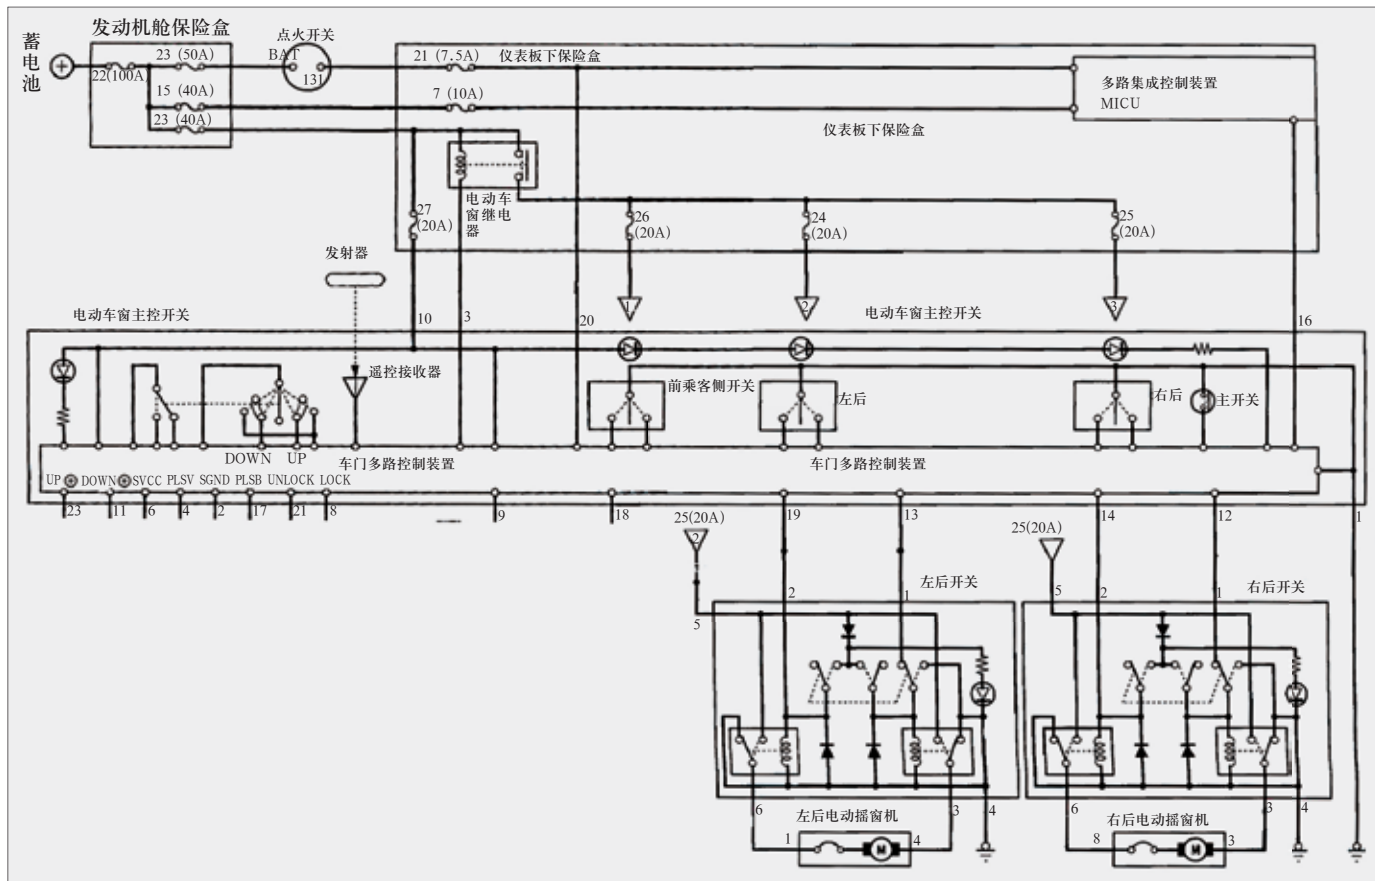
图1 电动车窗控制电路图(局部)

根据本田雅阁电动车窗控制电路图(图1)，可知电动车窗主控开关中装有车门多路控制装置，电动车窗主控开关通过多路控制装置控制4个车门的电动摇窗机。

结合电路图分析, 该线路是从主控开关内部到外部搭铁的。如图1所示, 其余三门开关的中间接线通过导线连接在一起, 还连接主开关然后通过主控开关的1号脚去外部搭铁。这三门开关构造相同只有三个触点、一条搭铁、一条上升信号线、一条下降信号线, 各开关通过控制这两条信号线与搭铁的导通给车门多路控制装置一个请求信号, 车门多路控制装置通过控制线输出一个控制电源到相应的车门开关内的继电器。主开关也是通过这条线与搭铁的通断给车门多路控制装置一个接通电动车窗继电器的请求信号。由于断路造成车门多路控制装置接收不到主开关的通断请求信号, 而不会控制电动摇窗机继电器搭铁工作, 致使其余三门得不到继电器提供的工作电源, 导致操作各开关均不能正常工作。
