广州本田雅阁电动车窗不能升降

文/浙江 黑启勇 王锦瑜

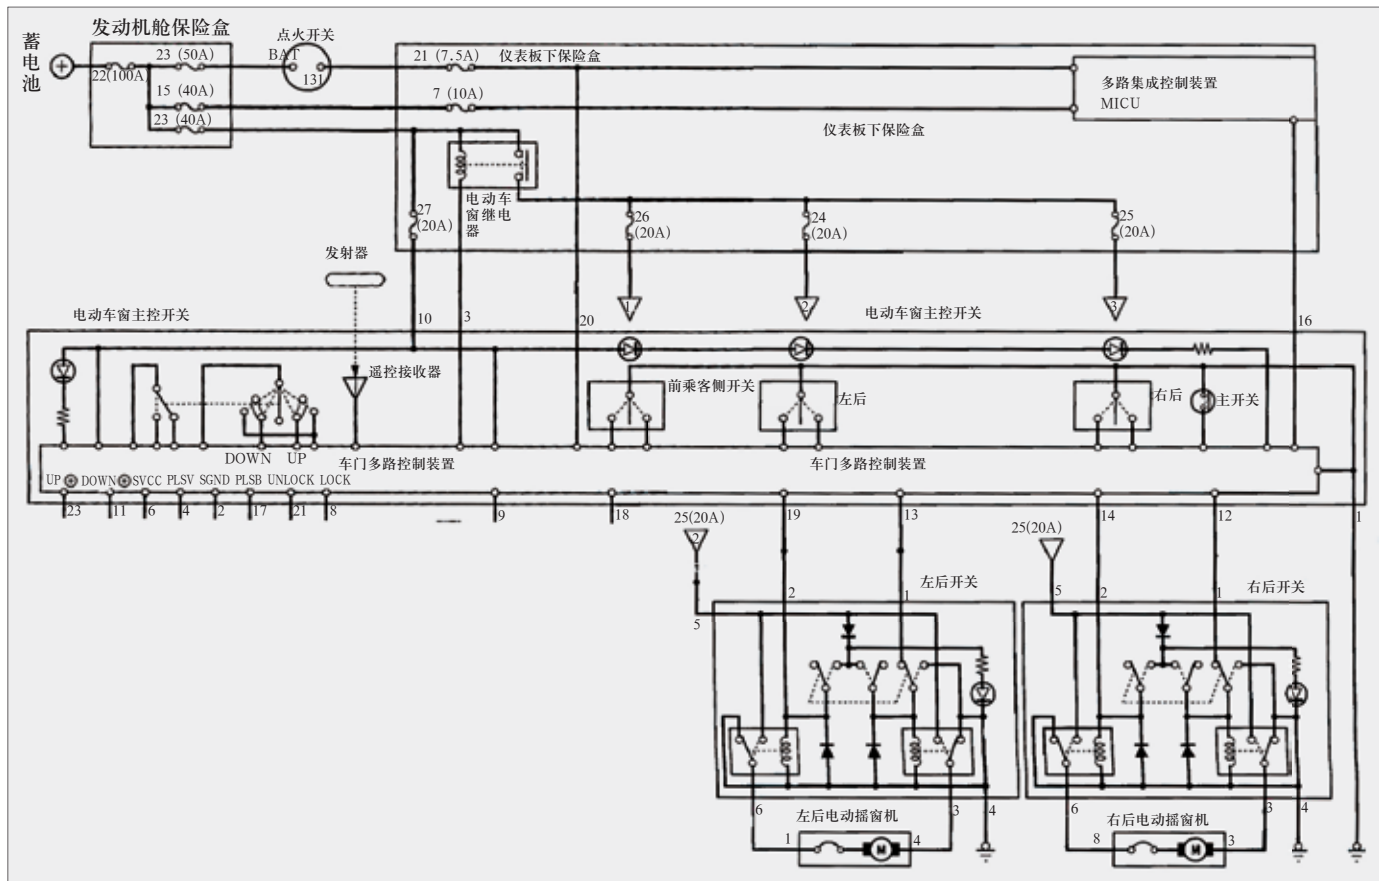
图1 电动车窗控制电路图(局部)

根据本田雅阁电动车窗控制电路图(图1)，可知电动车窗主控开关中装有车门多路控制装置，电动车窗主控开关通过多路控制装置控制4个车门的电动摇窗机。

结合电路图分析, 该线路是从主控开关内部到外部搭铁的。如图1所示, 其余三门开关的中间接线通过导线连接在一起, 还连接主开关然后通过主控开关的1号脚去外部搭铁。这三门开关构造相同只有三个触点、一条搭铁、一条上升信号线、一条下降信号线, 各开关通过控制这两条信号线与搭铁的导通给车门多路控制装置一个请求信号, 车门多路控制装置通过控制线输出一个控制电源到相应的车门开关内的继电器。主开关也是通过这条线与搭铁的通断给车门多路控制装置一个接通电动车窗继电器的请求信号。由于断路造成车门多路控制装置接收不到主开关的通断请求信号, 而不会控制电动摇窗机继电器搭铁工作, 致使其余三门得不到继电器提供的工作电源, 导致操作各开关均不能正常工作。

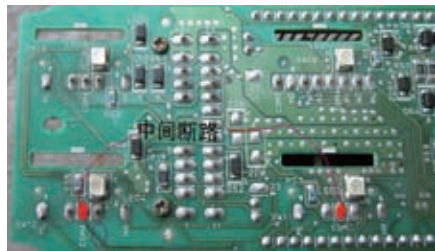
图3 主控开关印刷电路板

该故障在本田雅阁车型上常见, 但现象稍有差别, 每个车不能工作的电动车窗不定, 一般更换车门多路控制装置就能解决故障。虽是同一款车, 但由于出厂时间不同, 车门多路控制装置型号也不一样(注意其边上印的H12/H15字样), 不能通用。笔者对换下的多个旧件进行分解检查, 发现均是主控开关印刷电路板上略有腐蚀, 参见图3中圈红处。

对换下的主控开关检查后, 发现也有几处线路已腐蚀断路, 顺着线路查看, 该线路刚好连接右前门及两后门上的摇窗机开关。当用导线连接断路处, 再装回车上, 主控开关就能控制右前门及两后门正常工作。

如果线路板损坏较轻, 可以根据用户要求对线路板进行修复再使用。可对断路的部位用电烙铁重新焊接或用导线跨接。我们也曾修复过多个, 都获成功。M
