奥迪Q5空调出风口不出风

文/湖南 杨永辉

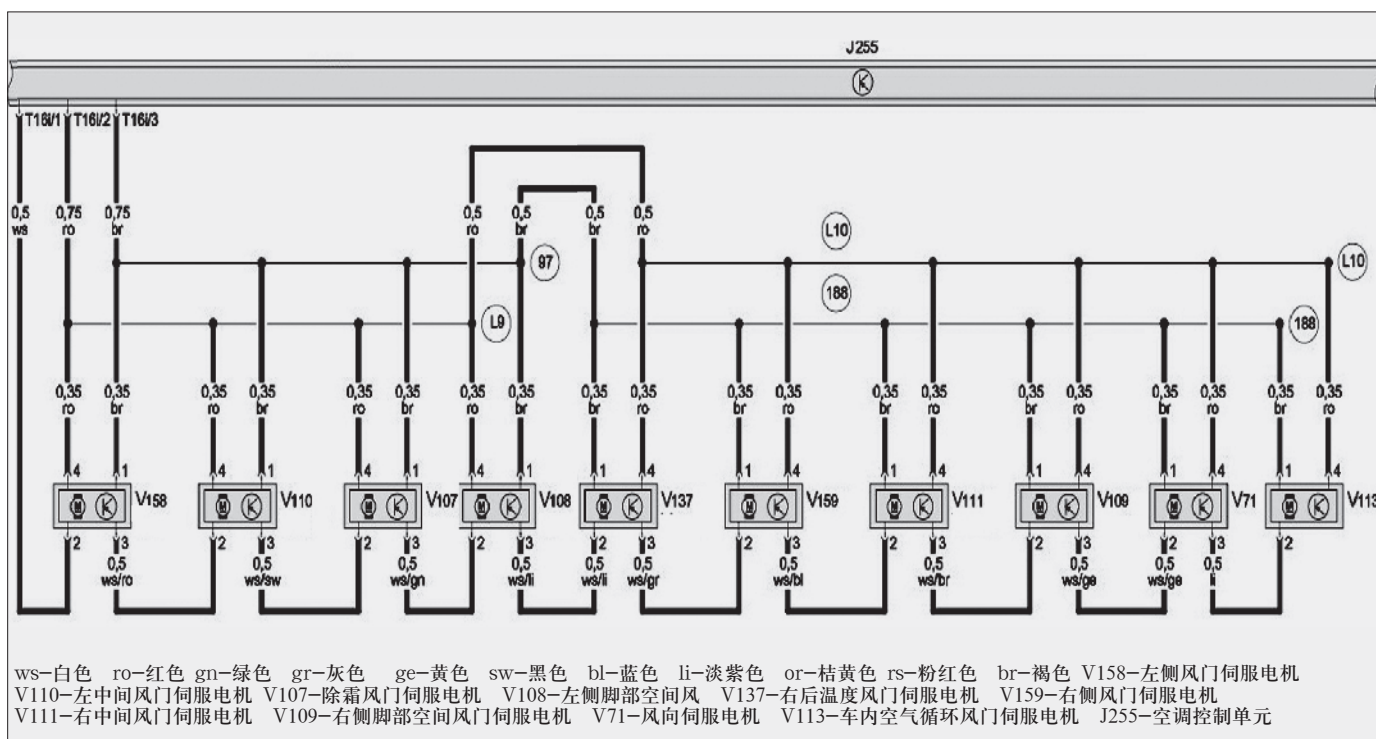
图1 空调系统控制电路图(局部)

码01087显示的基本设置未执行(注: 当相关的系统有故障时, 与此系统相关的基本设置、匹配工作此时都不能进行), 所以重点检查空调控制单元J255上的本地数据总线。J255上面接有两条本地数据通讯总线(LIN总线), 一条与鼓风机控制单元J126相连, 另一条串接所有风门模式控制电机。每个风门电机的第一脚为接地线, 第二和第三脚为LIN总线接线端, 第四脚为15号电源线。信息传递的过程为信息从J255发出, 经过前控制模块的2号脚输入3号脚输出, 一直达到目的地。

鼓风机运转正常说明与鼓风机相连的通讯线路是正常的, 应该是模式风门电路上的LIN通讯出了故障。因为LIN总线是单线通讯, 而且是串连形式, 所以中间的任何一个位置出现故障都会引起整个链路工作异常。

用万用表从J255的电缆端子上测量该LIN总线是否对地短路, 不能直接测量出那个部件故障。只能一个一个的断开相关部件来试验, 当拔掉驾驶员脚坑下后部风门电机

V159的插头时, 马上有凉风从出风口吹出来。由于V159是串联在线路中间, 拔掉它后其他模式电机也不能工作, 也不能确定就是V159的故障。用一根导线将V159的插头上LIN总线端子短接起来(短接V159电缆端的2号和3号插脚), 出风效果更好了, 后面的模式风门都工作正常了。此时调取空调系统故障码显示故障码01187, 含义为后部温度风门位置控制电机V159无信号(静态)。

更换后部温度风门位置控制电机V159后, 风口出风正常, 制冷量正常, 故障排除。

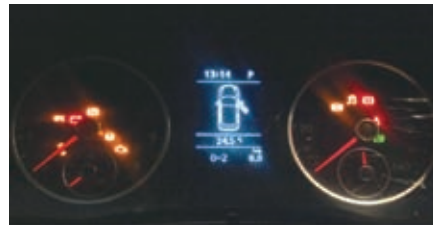
图2 匹配失败时的仪表显示

因之前经常遇到途观车进入防盗状态,所以首先使用VAS5051B的引导性功能在线匹配点火钥匙。按照提示正确操作后,仪表总是显示“0-2”(图2),无法显示“2-2”(后部的数字为设置钥匙的把数,前部的为匹配成功的把数)。同时,VAS5051B提示钥匙与匹配数量不符(图3),表示匹配失败。
