上海大众途观无法启动

文/天津 石强

故障现象

一辆2012年生产的1.8L途观,已行驶7054km。车辆因进入防盗状态,无法启动。

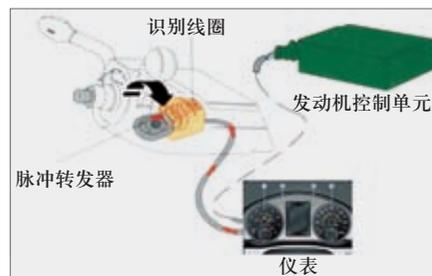
图1 防盗系统结构图

途观的防盗属于第四代防盗,由脉冲转发器(钥匙)、组合仪表、发动机控制单元组成(图1),并且需要在线匹配。

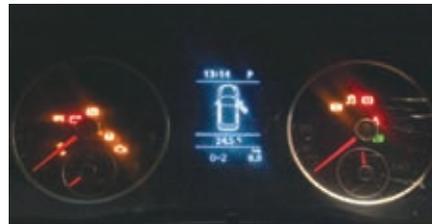
图2 匹配失败时的仪表显示

因之前经常遇到途观车进入防盗状态,所以首先使用VAS5051B的引导性功能在线匹配点火钥匙。按照提示正确操作后,仪表总是显示“0-2”(图2),无法显示“2-2”(后部的数字为设置钥匙的把数,前部的为匹配成功的把数)。同时,VAS5051B提示钥匙与匹配数量不符(图3),表示匹配失败。

正常车辆的仪表拿过来都无法正常匹配,说明问题一定在故障车内,只是没有发现而已。怀疑是发动机控制单元有问题而影响匹配,又将商品车的发动机控制单元更换过来匹配,故障现象依旧,仪表始终显示“0-2”。将故障车的组合仪表装到商品车上匹配,仪表也是显示“0-2”,说明故障车的组合仪表有问题。但已经把相关的防盗部件都更换了,为何还是不行呢?

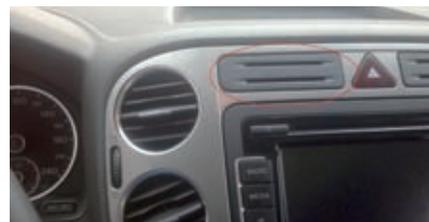
图4 放门禁卡的卡槽位置

维修一时陷入困境。坐在车里思考,到底还有哪些没有注意到的问题影响了匹配?突然发现在仪表台靠近组合仪表侧的卡槽里(图4),插着一张小区大门的门禁卡。猛然想到,是不是就是因为这个卡的干扰,造成

该车无法匹配的故障就在于那张门禁卡。途观匹配点火钥匙时是靠识别钥匙的信号来实现的,而门禁卡信号严重干扰了钥匙的信号,所以造成始终匹配不成功,以至于更换商品车的正常仪表后也无法正常匹配。至于故障本身的组合仪表是什么原因损坏无从考究,不排除是因为长时间受门禁卡的干扰造成的损坏。这个案例让维修陷入困境的就是匹配多次不能成功,而罪魁祸首是一张小小的门禁卡。所以我们在排除车辆本身的问题后,如果还不能解决问题,就要从非车载物品上找原因,仔细观察分析,以免被

本案故障由门禁卡引起。门禁卡也称IC感应卡,内置了IC芯片、感应线圈、天线等元件,当感应卡进入读卡器电磁波辐射范围内,会触发感应卡的感应线圈,产生电流并触发感应卡上的天线向读卡器发射一个无线电射频信号,该信号带有卡片的ID代码。由于门禁卡放在了车辆的防盗系统的识别线圈较近位置,识别线圈起到了读卡器的作用,它发送的能量在激励了钥匙同时,也激励了门禁卡,使门禁卡发出相应的无线电射频信号与车辆防盗系统的ID代码信号相耦合,形成辐射耦合,干扰了防盗控制器对钥匙码的正常识别,严重时还会破坏防盗控制器的软件程序,使其被锁死。

了防盗的无法匹配。取掉门禁卡,装上商品车的组合仪表,再次匹配点火钥匙,随着匹配步骤的进行,仪表顺利的显示“2-2”,表示匹配成功,发动机顺利启动,故障排除。
