# 上海大众途观无法启动

文/天津 石强

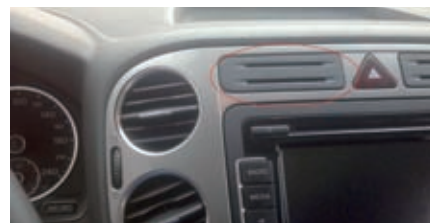
图4 放门禁卡的卡槽位置

维修一时陷入困境。坐在车里思考,到底还有哪些没有注意到的问题影响了匹配?突然发现在仪表台靠近组合仪表侧的卡槽里(图4),插着一张小区大门的门禁卡。猛然想到,是不是就是因为这个卡的干扰,造成

该车无法匹配的故障就在于那张门禁卡。途观匹配点火钥匙时是靠识别钥匙的信号来实现的,而门禁卡信号严重干扰了钥匙的信号,所以造成始终匹配不成功,以至于更换商品车的正常仪表后也无法正常匹配。至于故障本身的组合仪表是什么原因损坏无从考究,不排除是因为长时间受门禁卡的干扰造成的损坏。这个案例让维修陷入困境的就是匹配多次不能成功,而罪魁祸首是一张小小的门禁卡。所以我们在排除车辆本身的问题后,如果还不能解决问题,就要从非车载物品上找原因,仔细观察分析,以免被

本案故障由门禁卡引起。门禁卡也称IC感应卡,内置了IC芯片、感应线圈、天线等元件,当感应卡进入读卡器电磁波辐射范围内,会触发感应卡的感应线圈,产生电流并触发感应卡上的天线向读卡器发射一个无线电射频信号,该信号带有卡片的ID代码。由于门禁卡放在了车辆的防盗系统的识别线圈较近位置,识别线圈起到了读卡器的作用,它发送的能量在激励了钥匙同时,也激励了门禁卡,使门禁卡发出相应的无线电射频信号与车辆防盗系统的ID代码信号相耦合,形成辐射耦合,干扰了防盗控制器对钥匙码的正常识别,严重时还会破坏防盗控制器的软件程序,使其被锁死。

了防盗的无法匹配。取掉门禁卡,装上商品车的组合仪表,再次匹配点火钥匙,随着匹配步骤的进行,仪表顺利的显示“2-2”,表示匹配成功,发动机顺利启动,故障排除。
