# 一汽大众高尔夫发动机EPC灯亮

文/吉林 李伟 刘建伟 王新宇

一辆2011年生产的高尔夫装配1.4TSI发动机, 行驶中EPC报警灯点亮, 但未影响车辆的行驶性能。

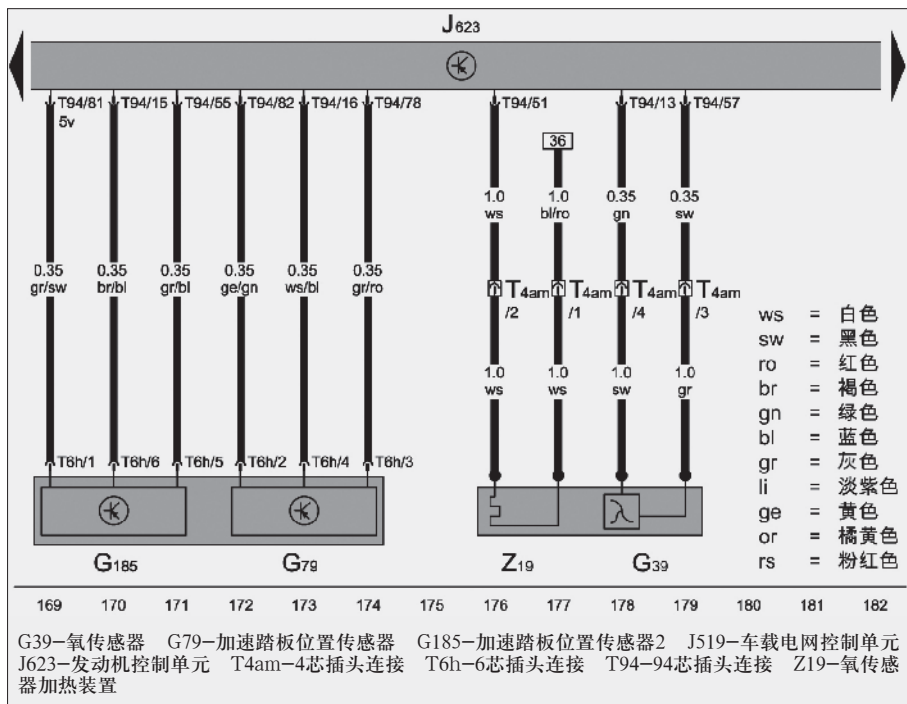
图1 加速踏板位置传感器电路

参考加速踏板位置传感器电路图(图1), 用万用表检查发动机控制单元J623的端子T94/78的电压为4.24V, 标准值应为0; J623的端子T94/78对车身的电阻为

786Ω, 标准值应为10Ω左右; J623的端子T94/55与车身的电阻为10.1Ω; J623的端子T94/15对车身的电阻为5.5Ω; J623的端子T94/16对车身的电阻为55Ω; J623的端子T94/81和端子T94/82的电压(为5V传感器的供电电压)正常; J623的端子T94/15, 在踩下加速踏板的过程中, 静态反馈电压从1.3~1.6V变化。根据测量结果, 判断为J623的端子T94/78内部分压太大。

4.51V, 断开控制单元连接器, 电压消失, 说明电压经由G79才能形成闭合回路。G79的端子T6h/2依然有5V的供电电压, 由此分析, G79的端子T6h/3又分担了大的分压电阻。实测J623的端子T94/78对车身又产生了150kΩ的电阻, 说明新更换的发动机控制单元又出现了内部搭铁故障。

新更换的发动电控单元再次出现同一位置内部电路损坏, 显然说明故障是G79的端子T6h/3在线束内与外来电源相短路, 且这种短接还是偶发性的。因断开发动机控制单元导线侧连接器后此电压消失, 说明所短接的电源应受发动机控制单元所控制。对故障产生环境的追溯, 故障是在装复前流水槽护板时产生的, 由此可判断故障点在发动机线束上。

经仔细检查, 发现发动机线束在流水槽中本应有两个定位点对线束进行固定, 但是其中靠右侧的1个固定点在流水槽上的线夹没有卡牢而脱开, 造成发动机线束与刮水器支架局部出现了挤压现象。将挤压处的线束外部绝缘保护层剥开, 看到与G79的端子T6h/3相连接的灰/红线和1条红/绿电源线均出现了绝缘皮磨损的现象。这两条受损的线局部出现直接短路的可能性不大, 然而两条线的断口同时可以接触到刮水器支架, 当接触时可将12V电压引至G79的端子T6h/3上, 尽管这种偶发短路的时间很短, 但足以使发动机控制单元损坏。由于G79的端子T6h/3对车身电阻已经增大, 仍然会分担端子T6h/2的绝大部分电压, 造成端子T6h/4只能感应到微弱电压, 6组第3区的数据流显示为0。当发动机控制单元监控到G79的信号电压异常, 记录了故障代码08482。因来自G185的信号和电子节气门的反馈信号正常, 所以发动机电控管理功能依然有效, 车辆能正常行驶, 只是EPC灯保持在报警状态。

将线束破损处修复好, 重新按要求对发动机线束进行固定, 确保刮水器支架与线束不相互干涉。在确认无误的情况下, 再次更

换发动机控制单元。对新控制单元完成匹配后, 发动机顺利启动, 故障灯不再点亮, 故障彻底排除。

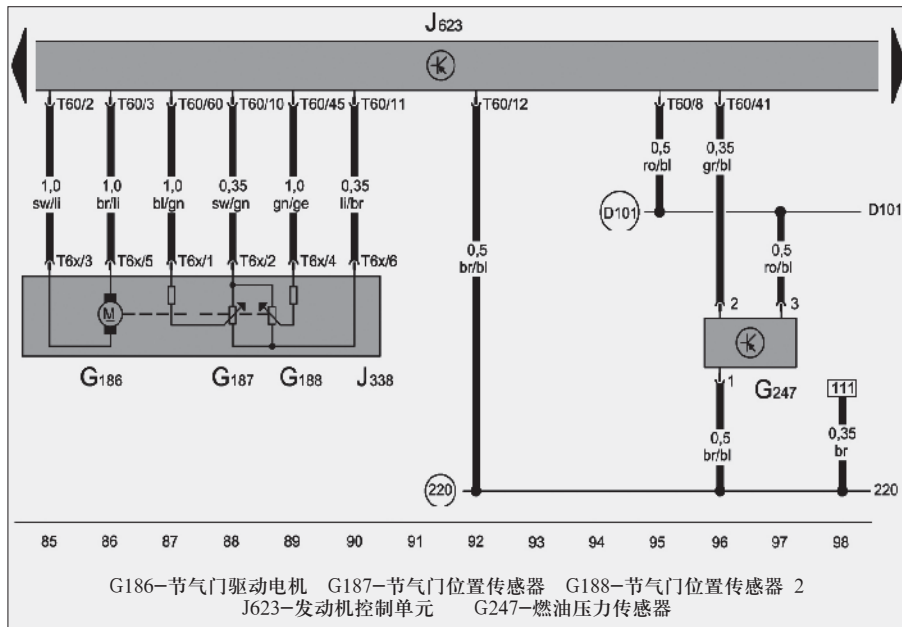
图2 电子节气门控制电路

如果短路状态一直存在, 发动机控制单元的端子T94/78 (连接G79的端子T6h/3) 得到的是12V的电压(点火挡位下为12V, 怠速状态该电压还要高), G79的端子T6h/4将得到近5V的分压, 此时数据流01-08-062组的第3区显示为99%。同时, 这种非正常电压加在发动机控制单元的端子T94/82上, 势必引发端子T94/82的电压下降, 端子T94/82连接的是发动机基准电压B, 由此可引发“基准电压B电路断路”故障。线束中的1条灰/黑色的线也有轻微破皮, 如果当它通过刮水器支架短路, 连接此线的端子T94/81将得到11V左右的电压(因为接触点小, 实测为虚电压), 会直接影响到节气门位置传感器G187、G188(图2)和一些传感器或执行器的供电。

因为这些线都由发动机控制单元的基准A电路供电, 发动机控制单元会相应引发“基准电压A电路断路”故障, 这种现象出现的后果为

电子节气门体也不工作, 01-08-62组数据的第1区和2区显示也为0, 此时启动发动机, 会出现启动困难的故障现象。

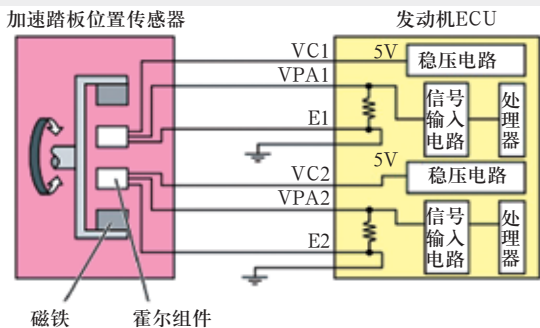
图3 加速踏板位置传感器控制原理图

上, 这一条红/绿线在电路图中是哪一条线, 没有交代清楚。而电路图中的G79和G185是一个组合的加速踏板位置传感器。这传感器上T6h/1端子(对应连接J623的T94/81端子)和T6h/2端子(对应连接J623的T94/82端子)是5V正极电源(而不是12V正极电源), 端子T6h/5端子(对应连接J623的T94/55端子)和16h/3端子(对应连接J623的T94/78端子)是接地端子, T6h/6端子(对应连接J623的T94/15端子)和T6h/4端子(对应连接J623的T94/16端子)是信号输出端子, 如果这传感器的5V正极电源对地短路, 只会造成发动机ECU微处理器电源供应中断而停止工作, 发动机不能启动, 但是不会造成发动机ECU损坏。除非是12V正极电源与这传感器输出端短路, 会导致发动机ECU输入电路损坏, 或者12V正极电源与这传感器接地端子短路, 瞬间烧断发动机ECU内的传感器接地回路。所以, 在没有查明电路短路故障原因前, 切记不要更换新的ECU。②作者在文章中说, 实测到J623端子T94/78对车身读出的电阻是150kΩ, 如果在接地回路中存在接触电阻, 那么经过分压, 传感器信号输出端应该是一个高电压而不是低电压。

下面简单介绍一下加速踏板位置传感器的失效保护功能, 加速踏板位置传感器包含了主、辅两个由霍尔元件组成的传感器电路(图3)。如果其中一条线路出现故障, 发动机ECU能够检测出由于两个传感器电路之间的信号差别而产生的反常电压, 发动机ECU就切换到跛行模式。在跛行模式控制下, 使用剩余的一条线路来计算加速踏板的开启角度, 并且车辆这时在节气门开启角度大于正常值的条件下行驶。

此外, 如果两个电路都出现故障, 则发动机ECU将节气门置于怠速状态。这个时候的操作状态是故障灯点亮、踏下加速踏板没有加速响应、车辆只能在怠速范围运行。M
