# 一汽大众高尔夫发动机EPC灯亮

文/吉林 李伟 刘建伟 王新宇

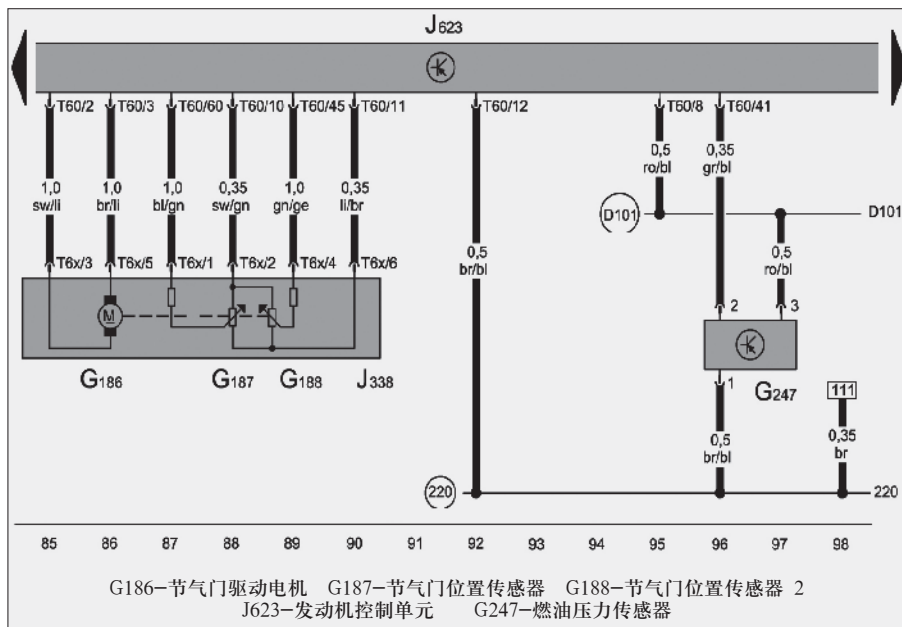
图2 电子节气门控制电路

如果短路状态一直存在, 发动机控制单元的端子T94/78 (连接G79的端子T6h/3) 得到的是12V的电压(点火挡位下为12V, 怠速状态该电压还要高), G79的端子T6h/4将得到近5V的分压, 此时数据流01-08-062组的第3区显示为99%。同时, 这种非正常电压加在发动机控制单元的端子T94/82上, 势必引发端子T94/82的电压下降, 端子T94/82连接的是发动机基准电压B, 由此可引发“基准电压B电路断路”故障。线束中的1条灰/黑色的线也有轻微破皮, 如果当它通过刮水器支架短路, 连接此线的端子T94/81将得到11V左右的电压(因为接触点小, 实测为虚电压), 会直接影响到节气门位置传感器G187、G188(图2)和一些传感器或执行器的供电。

因为这些线都由发动机控制单元的基准A电路供电, 发动机控制单元会相应引发“基准电压A电路断路”故障, 这种现象出现的后果为

电子节气门体也不工作, 01-08-62组数据的第1区和2区显示也为0, 此时启动发动机, 会出现启动困难的故障现象。

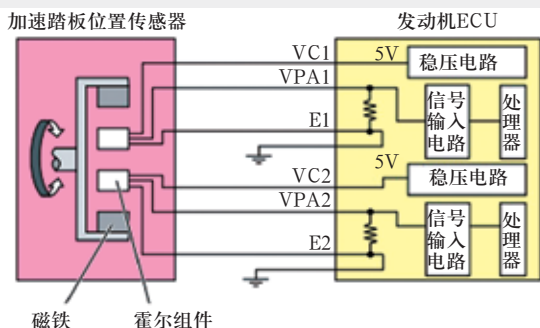
图3 加速踏板位置传感器控制原理图

上, 这一条红/绿线在电路图中是哪一条线, 没有交代清楚。而电路图中的G79和G185是一个组合的加速踏板位置传感器。这传感器上T6h/1端子(对应连接J623的T94/81端子)和T6h/2端子(对应连接J623的T94/82端子)是5V正极电源(而不是12V正极电源), 端子T6h/5端子(对应连接J623的T94/55端子)和16h/3端子(对应连接J623的T94/78端子)是接地端子, T6h/6端子(对应连接J623的T94/15端子)和T6h/4端子(对应连接J623的T94/16端子)是信号输出端子, 如果这传感器的5V正极电源对地短路, 只会造成发动机ECU微处理器电源供应中断而停止工作, 发动机不能启动, 但是不会造成发动机ECU损坏。除非是12V正极电源与这传感器输出端短路, 会导致发动机ECU输入电路损坏, 或者12V正极电源与这传感器接地端子短路, 瞬间烧断发动机ECU内的传感器接地回路。所以, 在没有查明电路短路故障原因前, 切记不要更换新的ECU。②作者在文章中说, 实测到J623端子T94/78对车身读出的电阻是150kΩ, 如果在接地回路中存在接触电阻, 那么经过分压, 传感器信号输出端应该是一个高电压而不是低电压。

下面简单介绍一下加速踏板位置传感器的失效保护功能, 加速踏板位置传感器包含了主、辅两个由霍尔元件组成的传感器电路(图3)。如果其中一条线路出现故障, 发动机ECU能够检测出由于两个传感器电路之间的信号差别而产生的反常电压, 发动机ECU就切换到跛行模式。在跛行模式控制下, 使用剩余的一条线路来计算加速踏板的开启角度, 并且车辆这时在节气门开启角度大于正常值的条件下行驶。
