上海大众朗逸 气囊警告灯报警

故障现象: 一辆2010年朗逸, 配备CDE 1.6L发动机, 配置驾驶员气囊、乘客气囊、驾驶员侧气囊和乘客侧气囊。该车涉水后气囊电脑损坏, 更换气囊电脑后, 气囊警告灯报警。

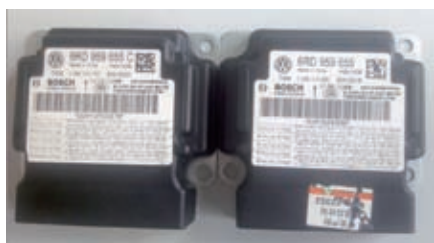
考虑到是更换气囊电脑后出现的故障, 所以我们首先检查气囊电脑的型号是否订错, 新旧配件对比如图1所示。通过配

图1 新旧配件对比(左为新, 右为旧)

件查询原车的6RD 959 655的气囊电脑全部由6RD 959 655 C所替代, 所以配件没有订错, 接下来检查气囊电脑的编码也正确。因故障代码显示碰撞传感器断路, 所以首先测量传感器插头与气囊控制单元的线路, 无断路现象。

更换新的碰撞传感器2HO 959 351后, 故障码可以顺利删除, 气囊警告灯熄灭, 故障排除。
