省钱品质好, 手艺真郎中

文/福建 庄嘉霜

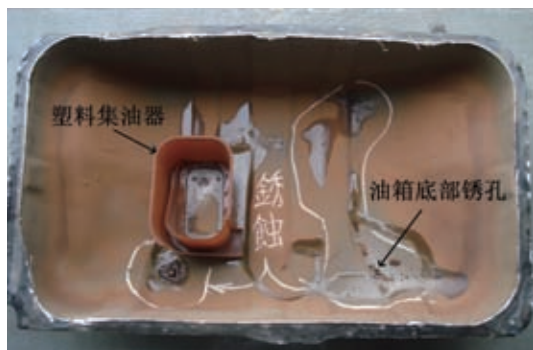
此车进厂检查, 从油箱外表看上去崭新黑亮, 于是先系统查看各进出管道、接口, 都形同新车, 没有丝毫泄漏点。因为油箱是后备箱包容的, 看不到油箱底部, 前两次排查无果后, 第三次我们决心抬下油箱, 原来油箱因内腔底部已经锈蚀、穿孔(见图1), 所以油气呛人, 更换油箱后故障排除。

图1 油箱内腔底部已经锈蚀、穿孔

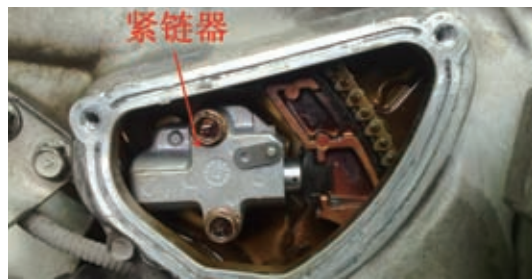
图2 日产天籁的紧链器

一辆日产天籁配备V6发动机, 累计行驶250000km, 因发动机异响进厂检修。检验时听判怠速无异响, 转速到2500r/min时异响产生, 是杂碎的金属声, 声源位置在发动机后右方排气凸轮轴盖一侧。由于正时链条盖与车身周边无修理拆装空间, 为此抬下发动机, 检查紧链器。

该车型的紧链器(零件编号: 18070-EY00A, 见图2)从设计构造上看具备弹簧压紧、液压顶紧和机械锁定(熄火后)三个功能, 更能确保正时链条的有效传动和消除噪音, 为了不失时机点滴学习、积累对发动机产生异响的认识与诊断, 我们对该零件作解体后可以清晰看到: 紧链器阀体, 分铸铝、铸铁件两种, 内腔有传统的弹簧顶紧(见图3)。柱塞 $\Phi 14.5\text{mm}$, 15齿, 当发动机运转机油压力0.36MPa时, 柱塞顶紧压力可达约0.6MPa压紧力。柱塞与壳体间有弹性键齿, 以保证适时修正柱塞对正时链条导板的正常安全间隙, 防止当发动机熄火后机油泄压, 正时跳齿。这一装置十分重要, 非常科学。该车更换新的顶链器后, 故障消除。

推理, 通过这个实例, 我们认为上述紧链器使用寿命应定为200000~220000km, 可预防异响故障发生。

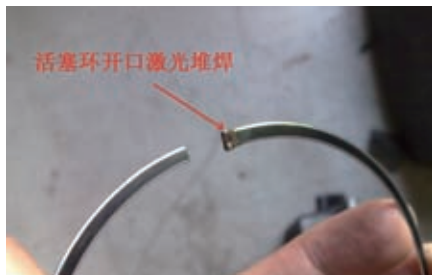
当我们组装新活塞环时,首先检查开口间隙,二道平环开口间隙为0.3mm,弹性良好,无漏光,但二道油环开口间隙为0.9mm,开口大,弹性差,不合格。但配件商反应此环“原厂正品,仅此一种,更无加大”。这次面对活塞环开口大,又缺货,怎么办?

图6 活塞环激光堆焊

于是我想到了激光堆焊(仅此一招),取一片旧油环做试验,用激光堆焊开口的单边,并用牙科的小风砂轮修磨端口间隙至0.25mm,达到了预想的良好结果(见图6)。

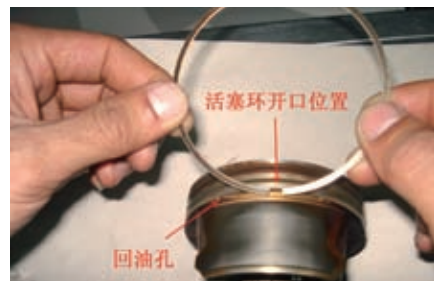
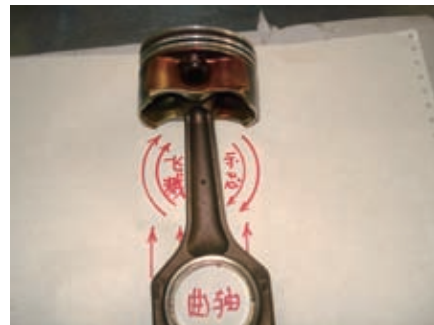
图7 开口定位

环必然与第三道油环的夹角是90°,这样,该二环就会产生气流短路的现象,对密封不利。为了避开这种不利密封的装配,我们运用胡建军老师的维修“逆向思维”理念,首先把二片油环最底部的作为第一环,开口朝活塞裙部右侧中线定位(见图7),并且避开油孔,其它各环则按各环对角180°定位,这样的装配使四道环开口呈横向二点一线,实现了各环密封线路最长且有效。

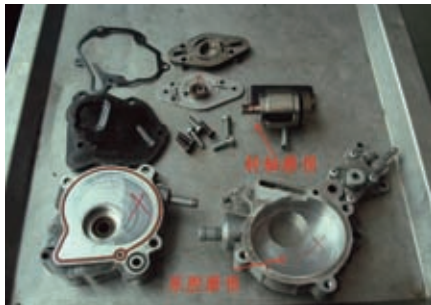
在故障检查中, 朱军老师曾阐述过“一病多因”的论点, 所以我们对柴油的“入侵”必须检查以下三个: 一是缸盖柴油油道内裂, 二是喷油咀密封圈老化, 三是柴油泵(与真空泵合二为一)泄漏。按“多因”查找, 我们最终查出柴油泵, 转轴颈严重磨损(见图11), 油封老化, 柴油泄漏严重。更换新件与新机油后, 发动机运转正常。

图11 转轴颈严重磨损

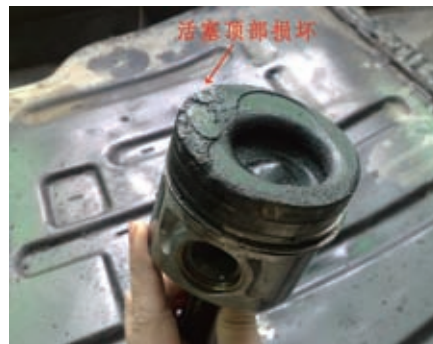
一辆大众宝来1.9TDI柴油轿车进厂检修, 发动机发抖冒白烟, 该车已累计行驶240000km。用X431型检测电脑测得第一缸不工作, 汽缸压力为1.4MPa, 明显低于额定压力1.6MPa, 同时发现八个气门顶杯全部泄压。根据这一情况, 我们决定拆卸汽缸盖, 结果发现第一缸电热塞(冷启动的预热装置)顶部断裂, 造成缸内异物顶坏活塞(见图12), 活塞环咬死, 气门变形。电热塞断裂是引发这次发动机恶性损坏的主因(见图13)。

图12 缸内异物顶坏活塞

该发动机理所当然应按大修规范进行镗缸, 更换活塞、活塞环、活塞销以及气门顶杯等相关零件, 使该总成通过大修恢复应有品质。M

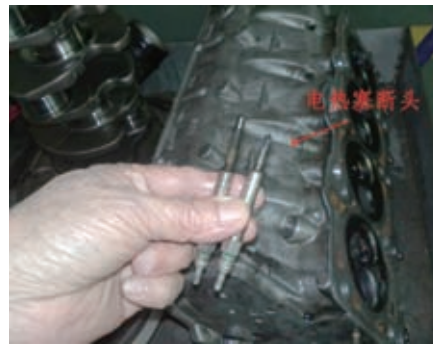
图13 电热塞断裂
