省钱品质好, 手艺真郎中

文/福建 庄嘉霜

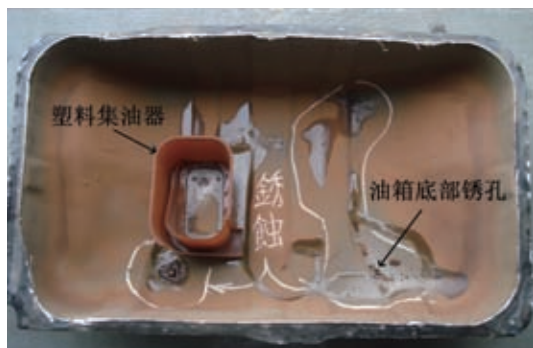
此车进厂检查, 从油箱外表看上去崭新黑亮, 于是先系统查看各进出管道、接口, 都形同新车, 没有丝毫泄漏点。因为油箱是后备箱包容的, 看不到油箱底部, 前两次排查无果后, 第三次我们决心抬下油箱, 原来油箱因内腔底部已经锈蚀、穿孔(见图1), 所以油气呛人, 更换油箱后故障排除。

图1 油箱内腔底部已经锈蚀、穿孔

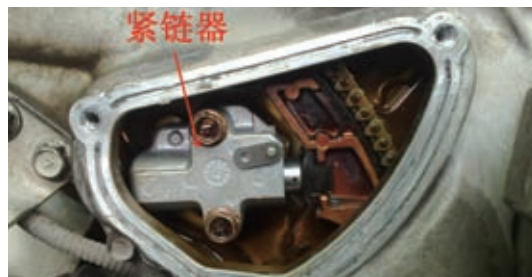
图2 日产天籁的紧链器

一辆日产天籁配备V6发动机, 累计行驶250000km, 因发动机异响进厂检修。检验时听判怠速无异响, 转速到2500r/min时异响产生, 是杂碎的金属声, 声源位置在发动机后右方排气凸轮轴盖一侧。由于正时链条盖与车身周边无修理拆装空间, 为此抬下发动机, 检查紧链器。

该车型的紧链器(零件编号: 18070-EY00A, 见图2)从设计构造上看具备弹簧压紧、液压顶紧和机械锁定(熄火后)三个功能, 更能确保正时链条的有效传动和消除噪音, 为了不失时机点滴学习、积累对发动机产生异响的认识与诊断, 我们对该零件作解体后可以清晰看到: 紧链器阀体, 分铸铝、铸铁件两种, 内腔有传统的弹簧顶紧(见图3)。柱塞 $\Phi 14.5\text{mm}$, 15齿, 当发动机运转机油压力0.36MPa时, 柱塞顶紧压力可达约0.6MPa压紧力。柱塞与壳体间有弹性键齿, 以保证适时修正柱塞对正时链条导板的正常安全间隙, 防止当发动机熄火后机油泄压, 正时跳齿。这一装置十分重要, 非常科学。该车更换新的顶链器后, 故障消除。

推理, 通过这个实例, 我们认为上述紧链器使用寿命应定为200000~220000km, 可预防异响故障发生。

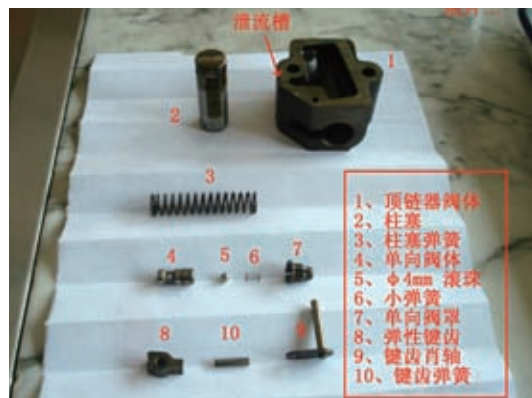
图3 紧链器的零件

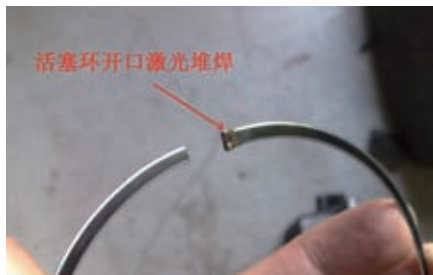
当我们组装新活塞环时,首先检查开口间隙,二道平环开口间隙为0.3mm,弹性良好,无漏光,但二道油环开口间隙为0.9mm,开口大,弹性差,不合格。但配件商反应此环“原厂正品,仅此一种,更无加大”。这次面对活塞环开口大,又缺货,怎么办?

图6 活塞环激光堆焊

于是我想到了激光堆焊(仅此一招),取一片旧油环做试验,用激光堆焊开口的单边,并用牙科的小风砂轮修磨端口间隙至0.25mm,达到了预想的良好结果(见图6)。

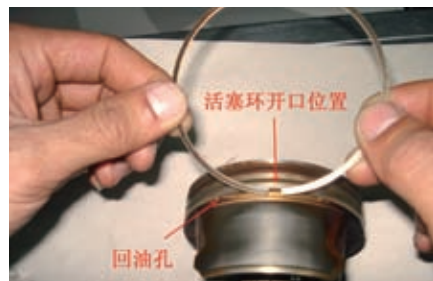
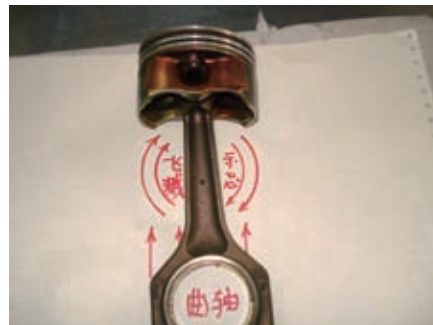
图7 开口定位

环必然与第三道油环的夹角是90°,这样,该二环就会产生气流短路的现象,对密封不利。为了避开这种不利密封的装配,我们运用胡建军老师的维修“逆向思维”理念,首先把二片油环最底部的作为第一环,开口朝活塞裙部右侧中线定位(见图7),并且避开油孔,其它各环则按各环对角180°定位,这样的装配使四道环开口呈横向二点一线,实现了各环密封线路最长且有效。

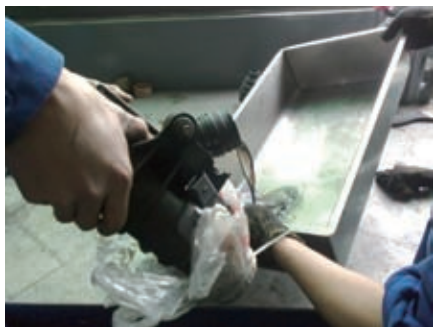
初尝“飞车”苦头,不知从何处下手查找故障原因。后来逐渐排查,终于查到涡轮增压器出口至进气歧管均有黑色机油,原来是该车的涡轮增压器损坏时间很长,卸下中冷器发现腔内沉积了不少机油(见图8)。机油大量进入缸内参与燃烧,产生“飞车”。

图8 中冷器腔内沉积大量机油

传统的柴油内燃机多采用柱塞泵或分配泵,偶发“飞车”的原因也多发生在调节机构卡滞回位不灵所致。类似上述宝来中冷器积油引发“飞车”的实在罕见,所以,有必要每100000km就检查涡轮增压器工况,清洁中冷器。

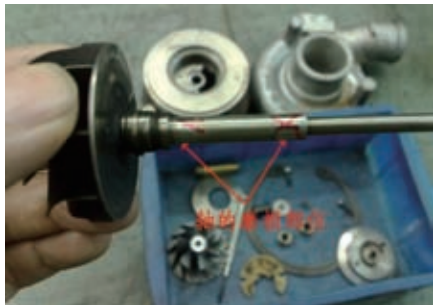
一辆大众宝来1.9TDI柴油车累计行驶240000km, 检查涡轮增压器出气口渗油。解体后发现轴与套磨损松旷(见图9)。倘若不检修继续使用, 其后果小则耗机油, 大则壳体与涡轮磨损报废。涡轮增压器若在100000km应该提前作工况检查和预防检修, 可以最大限度延长该总成的使用寿命。

图9 轴的磨损部位

鉴于该总成仅损坏轴与套, 其它零件完好, 弃之不舍。为了物尽其用, 我选择修理, 方法是: 上外圆磨床(M131)将轴磨至 $\Phi 5.85\text{mm}$, 见光为止, 光洁度为7, 将轴镀铬。镀铬是一种轴类恢复尺寸的极好工艺, 永不生锈, 光滑耐磨, 活塞环百分之百是镀铬。上外圆磨将轴至 $\Phi 6\text{mm}$, 光洁度7, 与衬套选配。

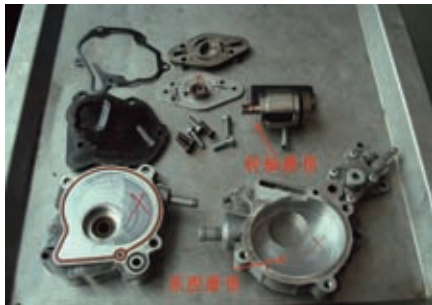
在故障检查中, 朱军老师曾阐述过“一病多因”的论点, 所以我们对柴油的“入侵”必须检查以下三个: 一是缸盖柴油油道内裂, 二是喷油咀密封圈老化, 三是柴油泵(与真空泵合二为一)泄漏。按“多因”查找, 我们最终查出柴油泵, 转轴颈严重磨损(见图11), 油封老化, 柴油泄漏严重。更换新件与新机油后, 发动机运转正常。

图11 转轴颈严重磨损

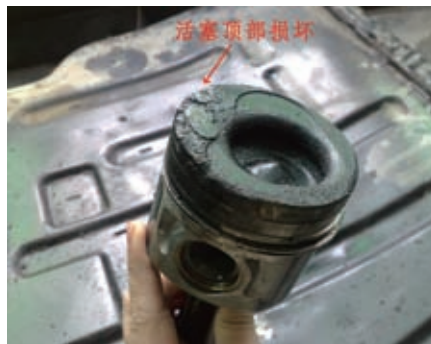
一辆大众宝来1.9TDI柴油轿车进厂检修, 发动机发抖冒白烟, 该车已累计行驶240000km。用X431型检测电脑测得第一缸不工作, 汽缸压力为1.4MPa, 明显低于额定压力1.6MPa, 同时发现八个气门顶杯全部泄压。根据这一情况, 我们决定拆卸汽缸盖, 结果发现第一缸电热塞(冷启动的预热装置)顶部断裂, 造成缸内异物顶坏活塞(见图12), 活塞环咬死, 气门变形。电热塞断裂是引发这次发动机恶性损坏的主因(见图13)。

图12 缸内异物顶坏活塞

该发动机理所当然应按大修规范进行镗缸, 更换活塞、活塞环、活塞销以及气门顶杯等相关零件, 使该总成通过大修恢复应有品质。M

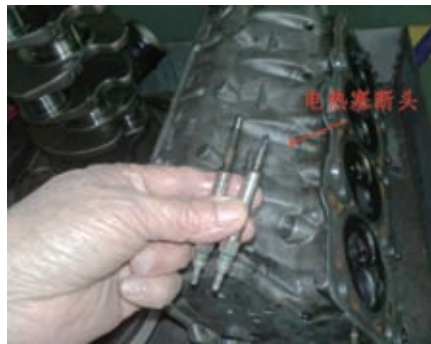
图13 电热塞断裂
