## 奥迪A6L

### 雨刮在自动挡位时不工作

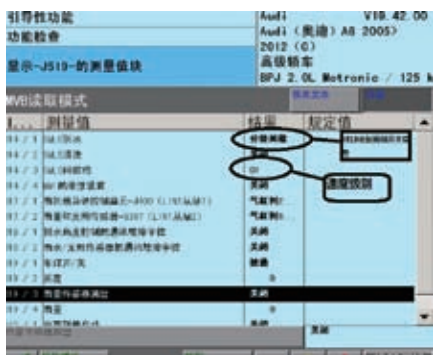
用引导性功能读取“中央电子控制单元”J519中的测量块数值, 雨刷器有档位显示, 说明雨刮开关和“转向柱控制单元”J527线路正常(见图1), 向G397上洒水, 数据有变化, 只是变化幅度不大,

图1 用引导性功能读取J519的测量值块

为0~1, 加大洒水量后雨量传感器数据依旧, 雨刮还是不能识别并自动工作。

更换G397, 测试后故障未排除。再次拆检雨量和光照传感器, 发现G397和玻璃之间的膜片有水迹, 询问客户得知此车刚贴过太阳膜。于是分析在贴膜时流入水滴造成雨刮无自动模式。更换G397和玻璃之间的膜片并擦干水迹, 用VAS5052A电脑测试仪测试正常。

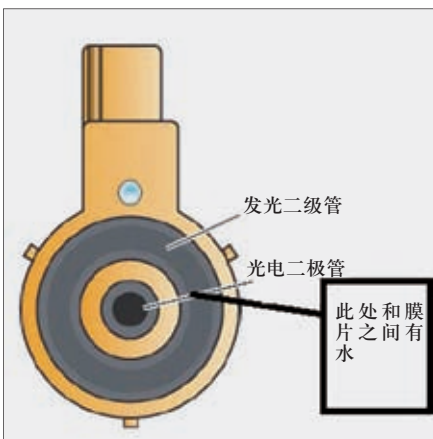
图2 雨水传感器示意图

雨水传感器(图2)是根据光折射原理来判断前风挡玻璃湿度情况的, 该传感器内集成有环形发光二极管, 这个发光二极管在乘员舱内透过前挡风玻璃发射出红外线光。此车因为膜片上有水迹, 阻碍了光的折射, 从而影响传感器的灵敏度。(文/丁梁)

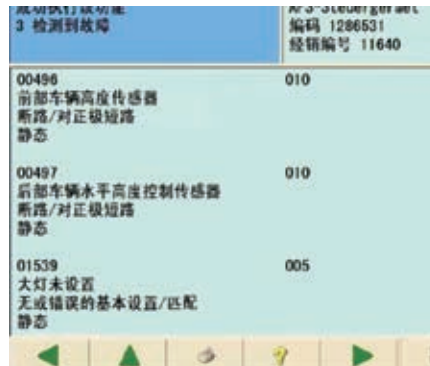
根据图3中所显示的故障码, 可以判断出故障范围为高度传感器故障和基本设定未完成。接下来查询电路图系统(图4), 得知在配备空气悬挂车型上, 车辆高度信号由34车辆水平调节系统提供, 而不是由传感器单独供给55大灯照明距离调节装置。

图3 用仪器读取故障码

本故障是由于对控制单元的编码错误(编码1286531为不带34车辆高度调节系统, 编码1288195为带34车辆高度调节系统), 导致55大灯照明距离调节装置的配置错误, 在该系统中, 会根据车辆配置的不同而采用车辆高度的数据来源也不同, 所以才会误报高度传感器故障。重新编码后, 该系统所需要的车辆高度数据由34车辆水平调节系统提供, 因此不会再报车辆高度传感器故障。最后执行大灯系统基本设定, 成功解决该故障。(文/朱仲)

由引导性功能查询得知, 编码1286531为不带34车辆高度调节系统; 编码1288195为带34车辆高度调节系统。重新执行控制单元编码, 编码的过程是: 55(前照灯照明距离调节装置)→007(编码)→1288195, 编码成功后再进行前照灯系统的基本设定: 55→04→1。

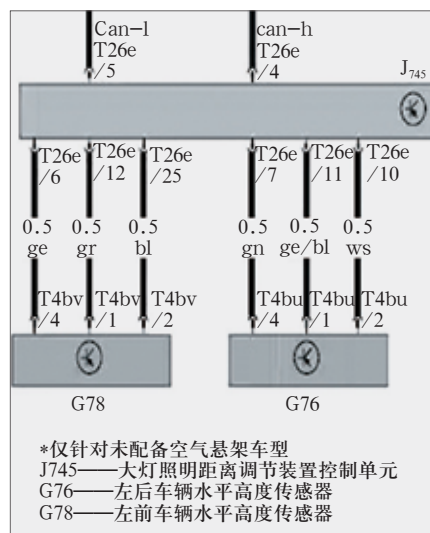
图4 大众途锐前照灯电路图

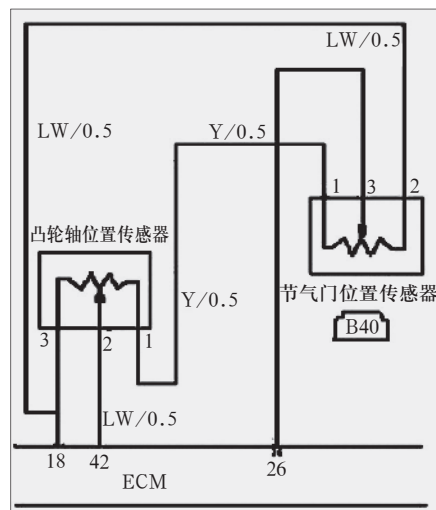
图6 江淮同悦发动机ECM系统电路图

结合电路图(图6)分析, 当40/2搭铁不良时, 在2-3回路之间会产生额外的接触电阻, 使ECU获得比正常怠速高的节气门位置信号。因此, 决定在节气门位置传感器搭铁线上另外加根线, 直接跨接到电瓶负极, 试车, 故障排除。(文/宋璇)

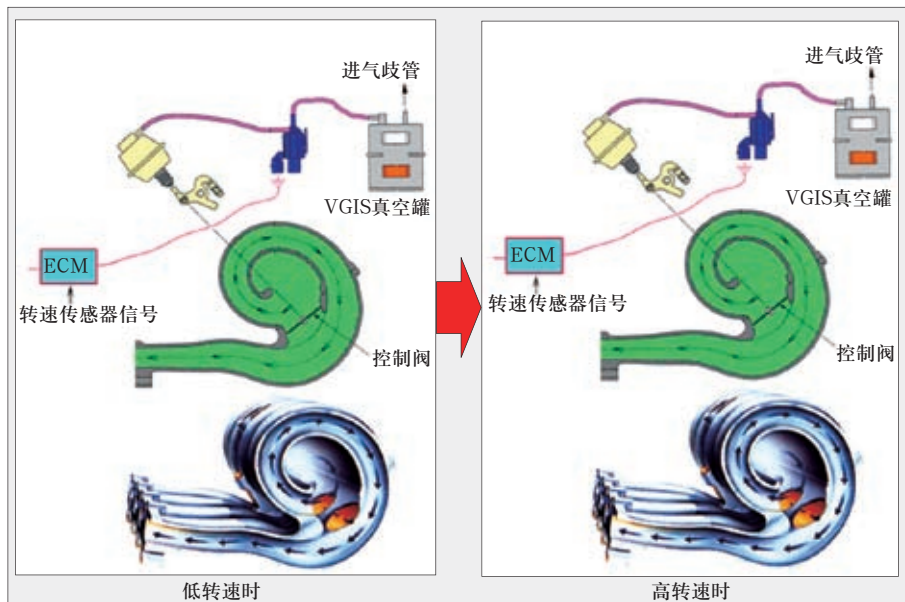
**故障诊断与排除:** 此车装配1.6L发动机(代号LDE), 采用了可变进气歧管(VGIS)技术, VGIS系统的工作原理见图5。在发动机中低速时进气道为长行程, 可以充分利用气流的惯性增压作用; 在发动机高速时, 进气道为短行程, 可以减小进气阻力, 从而提高进气效率, 提高发动机的输出扭矩。

经检查, 该车真空罐的单向阀破裂了, 导致发动机有“啞——”的漏气响声。连接GDS2+MDI, 查看ECM没有设置任何故障码, 怠速时数据显示屏中进气歧管压力为52kPa, 发动机负载为54%, 均高于正常值。为什么仪表上的发动机故障指示灯不亮呢? 这是因为漏气的流量不大, 发动机通过空燃比调节, 使尾气排放控制在正常范围, 没有达到设置故障码P017100“燃油修正系统过稀”的限值, 所以故障指示灯不亮。

图5 VGIS系统的工作原理图

更换进气歧管调节阀单向阀后, 异响消失, 故障排除。因为此车已行驶两年, 接近60000km, 所以分析单向阀破裂的原因是塑料壳体老化龟裂所致。(文/刘勤中)
