“实践是检验真理的唯一标准”

文/福建 庄嘉霜

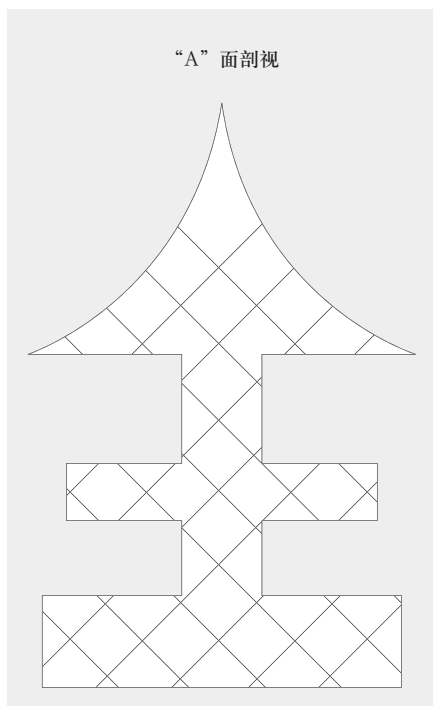
图1 刮水胶片的唇舌断面呈三角形

刮水胶片的唇舌断面呈三角形(见图1), 雨刮片在工作时, 应是柔性吻贴前档玻璃, 胶片唇舌是左右摆动的, 右行时则唇舌向左, 左行时唇舌向右, 完全顺向刮水。倘若胶片硬化变形, 造成逆向刮水, 则会发生胶片跳动并引发“咚”的异响。

如若晴多雨少, 雨刮器很少启动, 雨刮胶片就会长期“蜗居”在终(起)点站, 历经春夏秋冬、酷暑严寒, 时间一长, 自然造成胶片唇舌硬化变形, 产生异响又刮不净雨水。

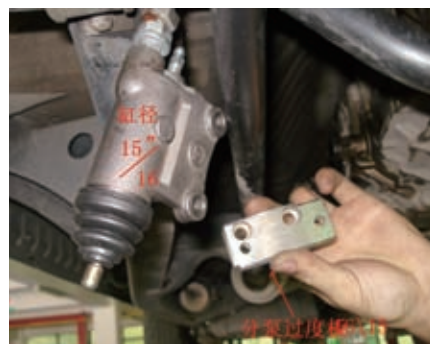
图2 分泵联接过渡板

原车情况: 总泵(或称柱塞泵)缸径15.875mm, 分泵(或称执行泵)缸径20.6375mm, 二者的推力比为1:1.69。离合器踏板力为24.5N, 较重。

一、重新优化总泵、分泵缸径的匹配, 原车的离合器分泵缸径偏小, 可以选配缸径23.8125mm的分泵, 则总、分泵推力比为1:2.25。

1.重新配制一块分泵联接过渡板(见图

2), 钻孔攻牙, 以保证分泵活塞顶杆轴与分离叉座孔同心。
