东风雪铁龙C5轿车雨刮系统故障三例

桑塔纳3000发动机电控单元损坏

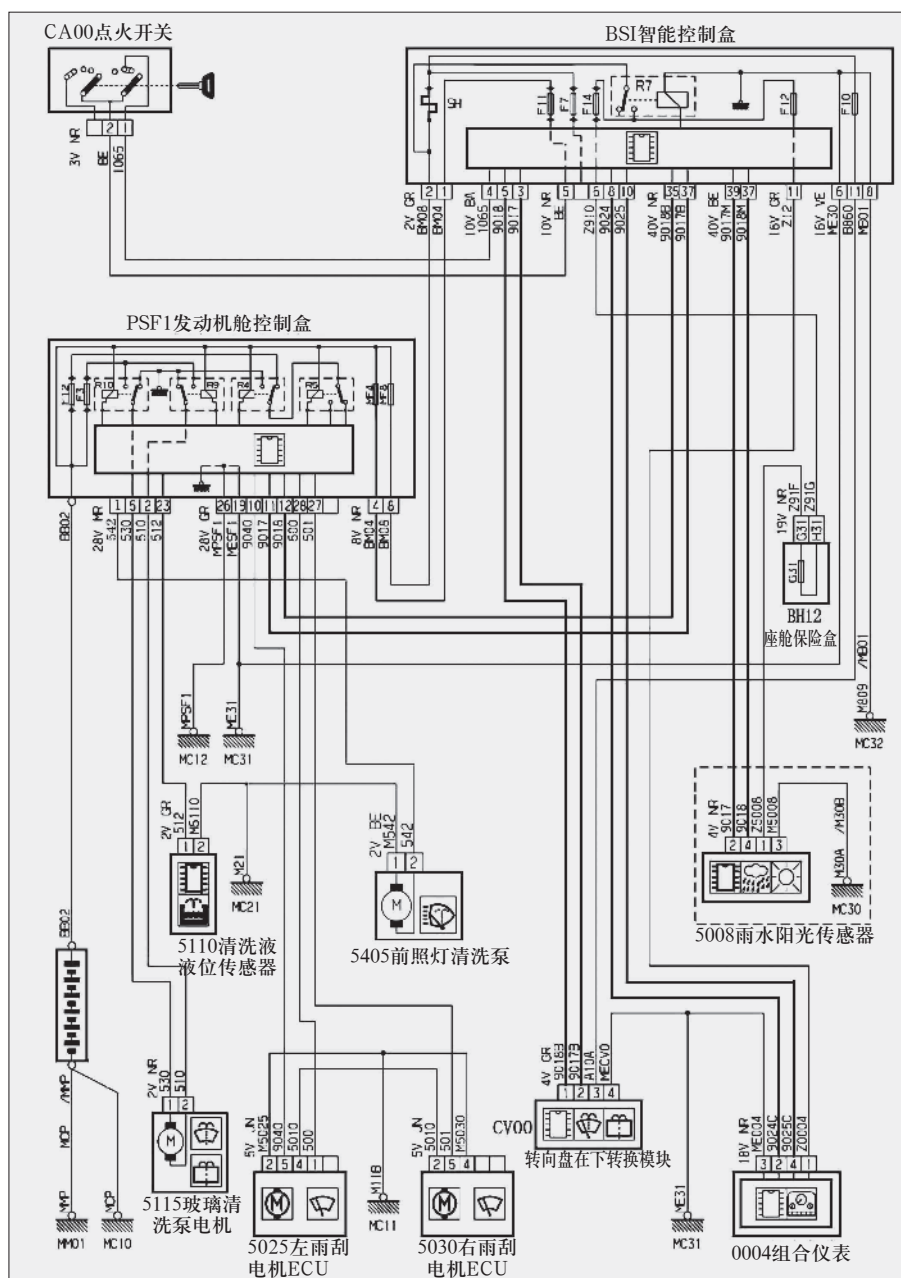
图1 C5轿车雨刮系统电路图

首先检查左、右雨刮电机ECU插接器是否松脱,发动机舱控制盒PSF1和仪表台左下方的智能控制盒BSI内有无熔丝烧断,均未发现问题。接着根据C5轿车车窗玻璃雨刮系统原理图(图1、图2)分析,左、右雨刮器都不工作的原因主要有两个:一是雨刮开关损坏,不能将信号发送给CV00,二是左、右雨刮电机ECU电路有故障。

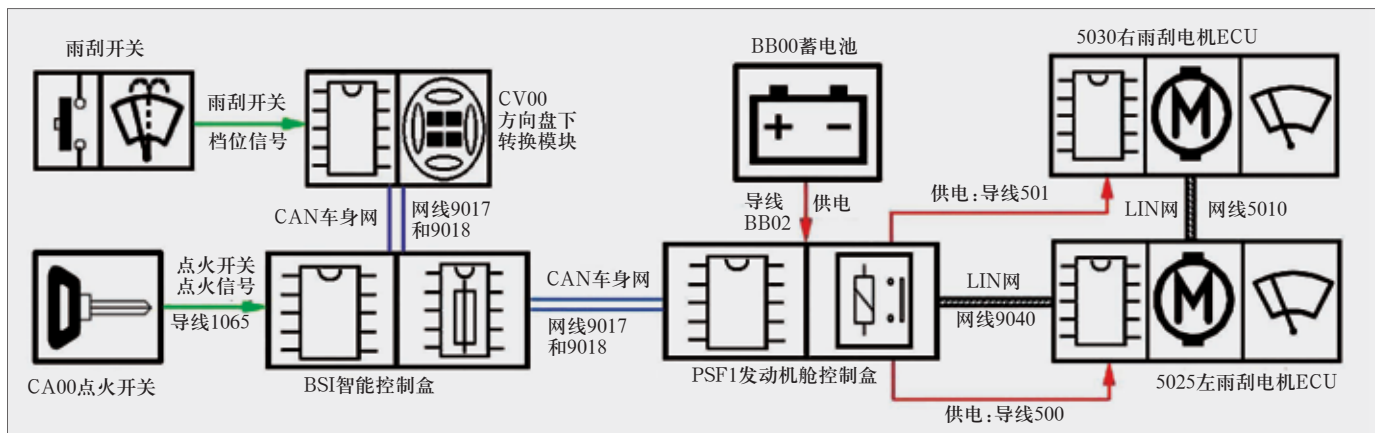
图2 C5轿车雨刮系统的运行原理图

果为智能控制盒BSI和发动机控制盒PSF1内无故障。经过对雨刮系统运行原理图(图2)的分析,初步判断此故障有两个关键点:第一个关键点是接通雨刮开关后左雨刮器可以在小范围内刮扫工作,这说明雨刮开关——CV00——BSI——PSF1——左雨刮电机ECU之间的电路没有故障,第二个

关键点是无论接通雨刮开关的哪个挡位后右雨刮器都不工作；从雨刮系统的电路原理图(图2)可知右雨刮器不工作的原因有三个：一是PSF1为右雨刮电机ECU供电的导线501断路，二是左雨刮电机ECU为右雨刮电机ECU传递指令的LIN网线5010断路，三是右雨刮电机损坏。

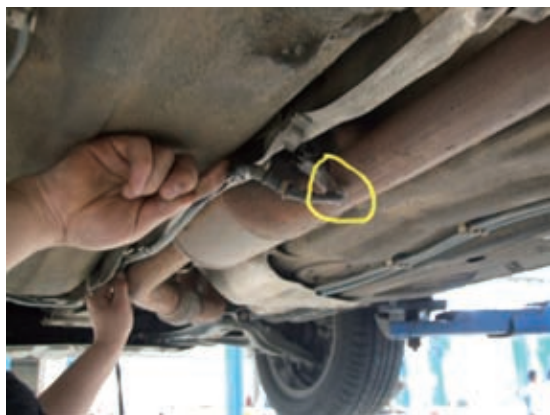
图1 后氧传感器线束搭在排气管上

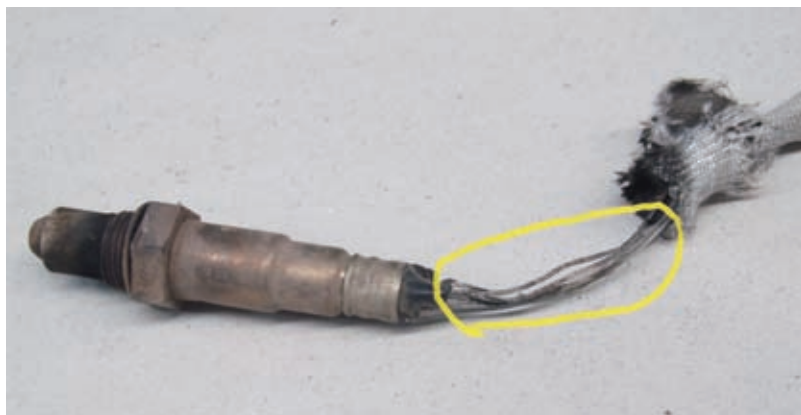
图2 后氧传感器导线粘连
