东风雪铁龙C5轿车雨刮系统故障三例

文/湖北 宋波舰 张晶

桑塔纳3000发动机电控单元损坏

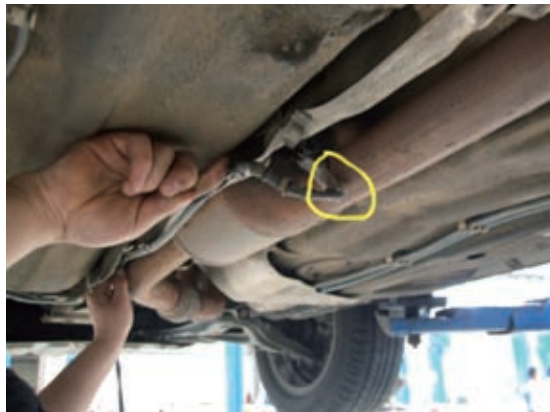
图1 后氧传感器线束搭在排气管上
