桑塔纳3000发动机电控单元损坏

文/江苏 武玉林 陶瑾

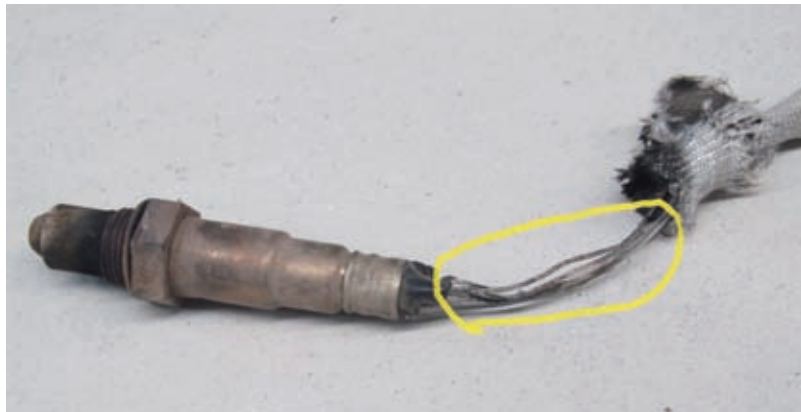
图2 后氧传感器导线粘连

码。将车开回维修厂检查, G79的两组滑动电阻均能平稳变化, 无突变和断开现象, 有5V电压和接地。6根导线和发动机电控单元连接无断路、短路现象。由于此车的故障码较多, 从表面现象上看, 怀疑是电控单元损坏, 于是再次检查发动机线束, 把车辆举升起来查看, 发现后氧传感器(G130)线束已经搭在排气管上(见图1), 并且4根导线都已粘在一起形成短路(见图2)。

本案例ECU第一次损坏造成不工作, 第二次损坏造成应急运行, 并存储后氧传感器故障码(文中未详细记录)。根据作者拍摄的图2可判断故障原因是⑦, 后氧传感器G130线束受排气管热量烘烤致使绝缘皮熔化, 导致来自油泵继电器正极T4v/1与ECU控制负极线T4v/2短路(图4), 因无负载所以流过大电流, 在氧传感器加热器熔丝S207熔断之前, 已造成ECU的加热器功放电路损坏。以上是个人分析供参考。

由此可知发动机电控单元烧坏是由于G130的12V加热电源和信号线短路造成的。更换前、后氧传感器和发动机舱内氧传感器加热熔丝(S207, 10A)后, EPC灯仍点亮, 电脑检测后仍然有18039和18042的

故障码存在, 说明G79和G188的故障依然存在。再次检查G79和G185的滑动电阻均能平稳变化, 并且6根导线彼此之间和电源接地之间无短路现象。重新更换发动机电控单元, 进行防盗系统进行自适应学习后, 故障排除。

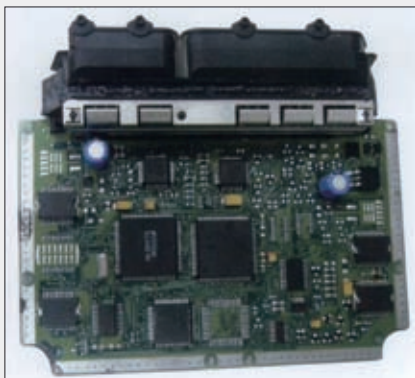
上海大众汽车公司的桑塔纳2000 Gsi(时代超人)于1998年投放市场, 配备AJR发动机, 国II排放标准; 2006年, 桑塔纳3000 Gsi上市, 配备AYJ发动机, 国III排放标准(部分为国IV排放); 2008年, 桑塔纳VISTA(志俊, 俗称4000)上市, 配备BKT发动机, 国IV排放标准。由于排放标准的升级, 这三款车的发动机电控系统硬件和软件也有所不同。控制单元(图3)采用主CPU芯片AN87C196KR、从CPU芯片SC1A402-V4、电源芯片B58491、存储器芯片M27C1024、转速信号处理、5V供电及K通信芯片30356、喷油器及炭罐阀芯片30382(2个)、点火芯片B58290。

CPU芯片极少损坏, 大多是电源电路二极管及输出电路大功率开关管烧坏。自诊断未存储故障码“65535, 控制单元损坏”, 只能表明核心部分无故障, 不能表明输入/输出接口电路无故障。电脑不工作首先应检测供电, 工作不良应检测外部元件和线路。

图3 控制单元内部

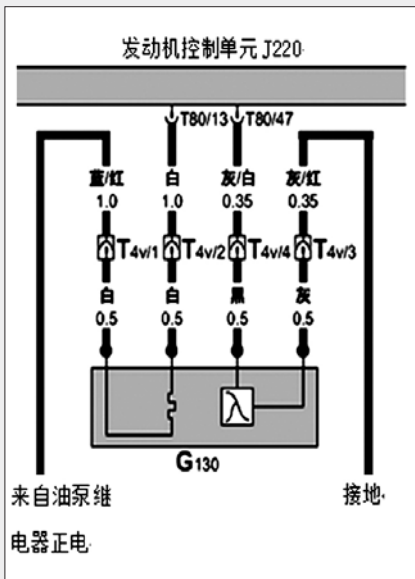
图4 后氧传感器G130电路
