# 英菲尼迪FX35半导体温控座椅的检修

文/广东 汪学慧 汪学森

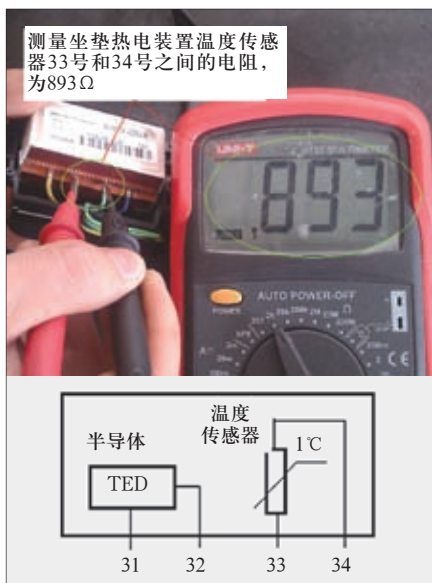
图6 热电装置内的半导体TED和检测温度传感器

针对此温控座椅不能吹出冷风的故障，我们检测了半导体TED及温度传感器(图6)，该温度传感器是检测风道内的气流温度的，检查热电装置接头33号和34号的电阻为893Ω(正常值为900~1000Ω)，也属于正常状况。

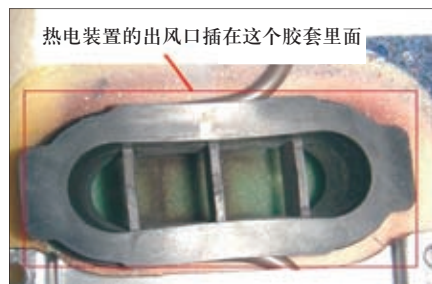
试车时，发现驾驶座椅的温控指示灯熄灭且座椅无法制冷，于是立即拆下靠背热电装置进行检查。在拆卸过程中，我们发现塑料胶套出风口已经很冷并结霜，可是为什么此时结霜却不能吹出冷风呢？再检查发现塑料胶套风口被驾驶员魁梧的身材紧紧地压在座椅海绵表面，甚至还压出了痕迹(见图

图7 出风口胶套已密封，冷气无法吹出

7)，已经形成了一个密封区，所以此时冷气无法吹出。已结霜的过冷空气与半导体的热区温差加大，当温差高于30℃时，温控系统就进入了失效保护模式，停止对温控座椅的温空调节工作。

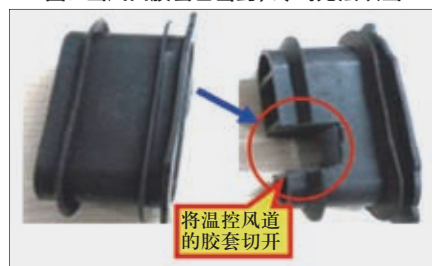
图8 将温控风道的胶套切开，防止气流被堵塞

这是一起特殊的故障，是由于驾驶员体重较大，压迫座椅海绵而将出风口堵塞而造成的。由于没有这个胶套配件存货，所以只能把原来的胶套与靠背海绵接触的地方切开(见图8)，这样即使再大的压力也不会造成鼓风机吹出的气流被堵塞，此故障得以解决。
