英菲尼迪FX35半导体温控座椅的检修

文/广东 汪学慧 汪学森

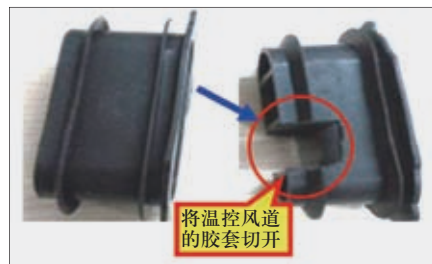
图8 将温控风道的胶套切开，防止气流被堵塞

这是一起特殊的故障，是由于驾驶员体重较大，压迫座椅海绵而将出风口堵塞而造成的。由于没有这个胶套配件存货，所以只能把原来的胶套与靠背海绵接触的地方切开(见图8)，这样即使再大的压力也不会造成鼓风机吹出的气流被堵塞，此故障得以解决。
