# 海南马自达323无法启动

文/江苏 赵宝平 张爱琴

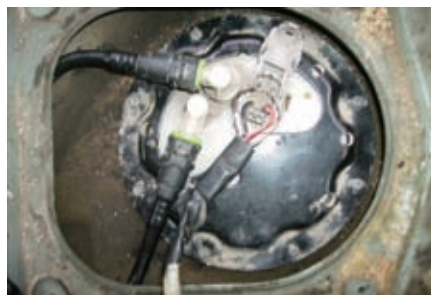
为了验证是燃油泵故障还是燃油泵线路故障,打开后排座椅,发现燃油泵线束就是通过后排座椅下方地板中心位置通向燃油泵。拆卸底板上的检测盖板,拔下燃油泵4P连接器,用万用表检测燃油泵线束。经测量,红色线为燃油泵电源线,黑色线为燃油泵搭铁线,灰式线为燃油表线,棕色线为燃油报警指示灯线(图1)。在点火开关打开或启动时,燃油泵电源线与搭铁线之间有12V电压供给,表面燃油泵供电线路正常。检查燃油泵电机电阻值有时无穷大,有时在40~50Ω范围内变化不停,显示数值极不稳定。通常情况下,新燃油泵电机电阻值在1.5~2.2Ω之间。

图1 燃油泵线束

在确认燃油泵泵芯损坏后,因无法进行维修,于是购买一相同品牌(日本DENSO品牌)的燃油泵泵芯装车。启动发动机,发动机能够顺利启动着车,怠速平稳,加速有力。至此故障排除。
