上海大众新途安发动机故障灯常亮

文/河南 黄瑞才

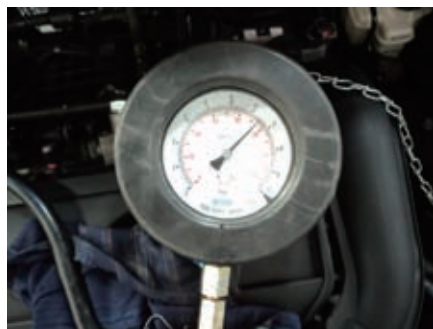
根据以上分析, 再次对车辆进行检查维修, 首先使用燃油压力表测量燃油供给系统低压管路压力。发动机工作时, 燃油低压压力为0.65MPa(图3), 发动机熄火保持10min后, 燃油低压压力为0.47MPa, 正常(图4)。

图3 发动机工作时的燃油压力

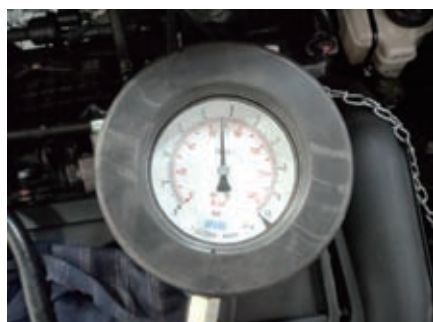
图4 发动机熄火10min后压力

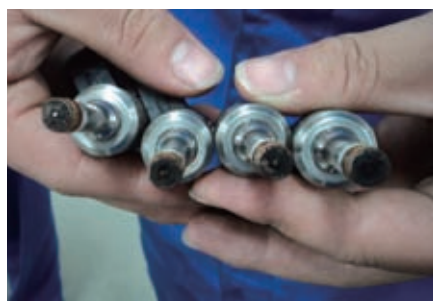
图5 喷油嘴的积炭

然后试车, 虽然发动机故障灯暂时没有点亮, 但是读取发动机第32项数据流, 数据显示依然偏大。拆卸喷油嘴, 发现喷油嘴表面积炭依然严重(图5)。使用超声波清洗设备对喷油嘴进行清洗(图6), 清洗完成后试

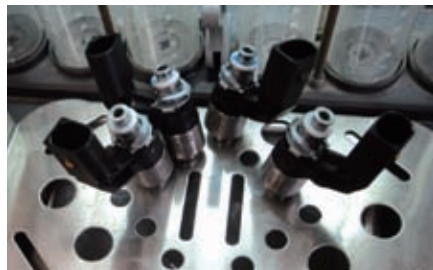
图6 超声波清洗喷油嘴
