# 奥迪发动机润滑油道加工孔未封堵引发的两例故障

# 伊兰特双燃料汽车启动困难

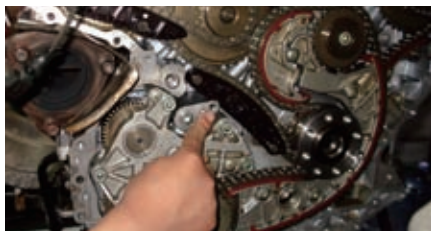
图1 故障车辆新缸体上未上螺栓的螺纹孔

检查过程中我们发现有一螺纹孔很深未上螺栓,于是找到更换下来的旧缸体检查同一位置,终于发现了该车故障点,旧的缸体内部为沉头螺钉,而新的缸体没有(见图1、2)。看来此孔为机加工油道时所钻,但需要使用堵上,不然会泄油。将旧缸体上的螺钉拆下,转移到新缸体的螺纹孔安装好,装上试车及测机油压力均正常,异响消失。

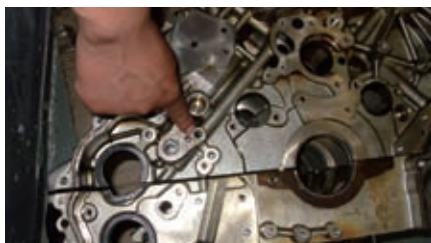
图2 更换下的旧缸体内置沉头螺钉的螺纹孔

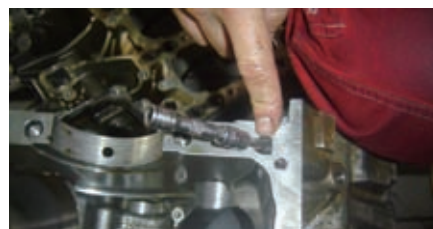
根据车主描述,基本认定该车在冷启动后机油压力过低,随即测量该车发动机机油压力,发现怠速时仅有0.08MPa,而该车型怠速时正常的机油压力应为0.22MPa左右。因该车之前更换过缸体、活塞等部件,并且在更换之后便出现上述故障现象,于是决定再次分解发动机进行检查,发动机解体后检查时发现缸体上有3处应封堵的油道加工孔没有堵上(见图3)。将这3处油道加工孔封堵后重新装配发动机总成,之后试车,故障排除。

图3 汽缸体上没有堵上的机油油道加工孔

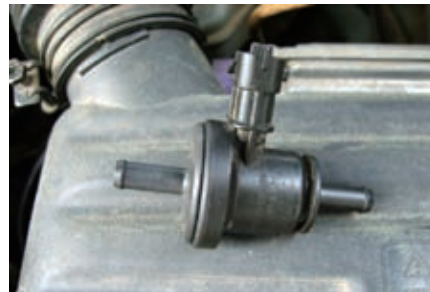
从故障现象分析,有油而是汽油挥发性不好,才不好着车,“淹死”火花塞,是什么原因在没有用油的情况下消耗汽油,同时使汽油的挥发性变差呢?于是判断炭罐电磁阀可能存在故障。拆检后发现炭罐电磁阀管道常通,这样就会把油箱的汽油蒸汽抽到发动机燃烧掉。在没有用油的情况下消耗了汽

图1 旧电磁阀照片

油,使汽油挥发性能变差,冷车难启动。更换炭罐电磁阀后,故障排除。
