## 2006款别克君越 近光灯不亮

## 2012款雪佛兰景程 自动挡巡航不工作

## 雪佛兰科鲁兹 发动机故障灯亮

## 奥迪A8 MMI黑屏

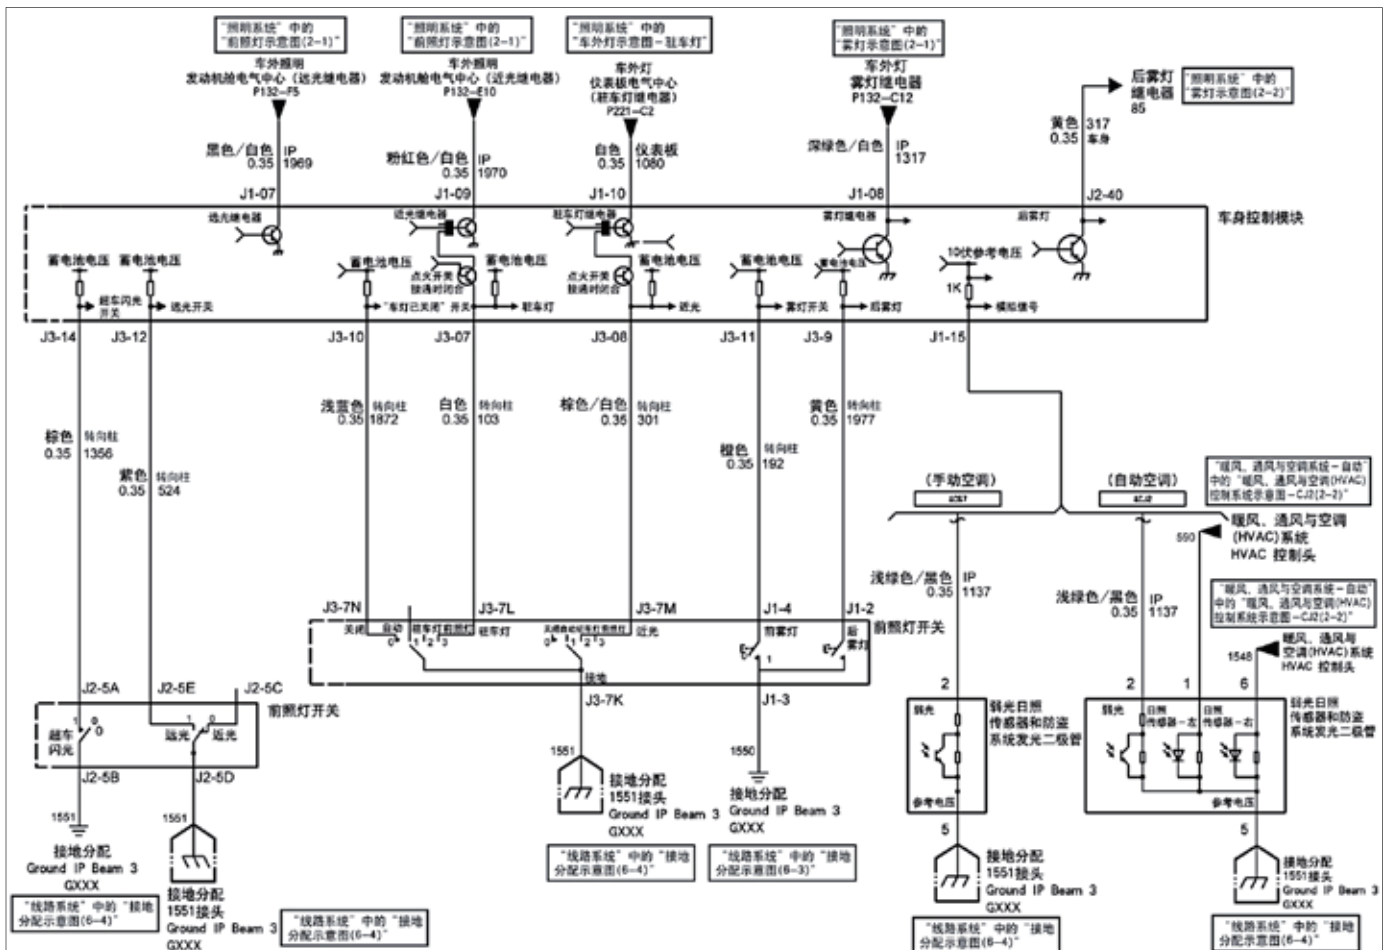
图1 君越照明系统电路图

**故障诊断与排除:** 首先查阅该车电路图(图1), 发现此车的近光灯是通过车身控制模块控制的, 连接TECH2-WIN诊断仪

接下来检查输出部分, 用带保险丝的导线跨接HDM模块的2号脚和4号脚后, 两前近光灯点亮, 用万用表测量HDM模块其他针脚, 数值也符合要求, 输出也被排查完毕。

故障点被锁定在HDM近光灯控制模块, 由于配件无货, 车辆留厂。次日向兄弟站

借件, 更换后近光灯后故障排除。

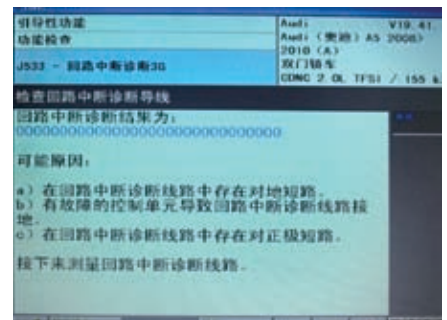
图2 回路诊断不能进行

能进行(如图2), 为了进一步确认断环诊断失败的原因, 分析其原理, 环形中断诊断开始后, 诊断管理器通过诊断线向各控制单元发送一个脉冲。这个脉冲使得所有控制单元用光发射器(FOT)内的发射单元发出光信号。在此过程中, 所有控制单元检查自身的供电及其内部的电控和从环形总线上的前一个控制单元接收光信号。

诊断管理器通过这些信息就可识别系统是否有电气故障(供电故障)或哪两个控制单元之间的光导数据传递中断, 所以造成断环诊断失败的原因可能的原因能是: ①网关有故障; ②诊断线中有短路故障; ③MMI系统中控制单元有故障。

为了进一步确认原因, 拨下CD插头测量诊断线的电压值(激活MMI系统), 电压值接近于0, 证明确实是诊断线处出现故障。首先测量网关处4脚电压(4脚为诊断线, 激活MMI)接近12V, 说明网关诊断功能正常, 所以问题集中在诊断线或控制单元上, 考虑到如果从排查线路入手比较繁琐, 于是选择从控制单元入手, 控制单元内部短路会造成这种情况, 于是依次断掉个控制单元的插头连接, 同时测量诊断线上的电压值, 当断开电话控制单元时, 诊断线上的电压值恢复正常, 用光纤替代器替换电话控制单元, 故障排除。
