# 华泰圣达菲无法启动

◆文/山东 孙杰

## 故障现象

一辆2012年6月生产的华泰圣达菲2.0柴油二驱手动车型, 在生产线最后一关检验时无法启动, 接通点火开关后, 该车启动机不能正常运转, 发动机无法启动。

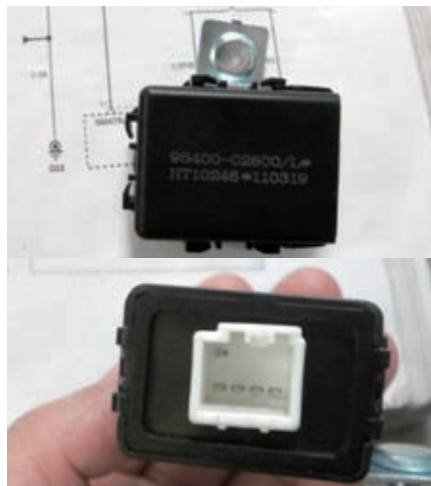
图1 点火具模块实物图

经过仔细检查,油路及电路工作正常,于是怀疑防盗系统在装配时出现问题。进入防盗系统进行检测,防盗系统工作也正常。针对故障码“驾驶员点火具接地”这一故障进行测量,首先找到点火具模块(图1),该模块共五个端子,分别为电源端子4、搭铁端子3、信号器端子5以及两个点火钥匙接收天线端子1和2(图2)。

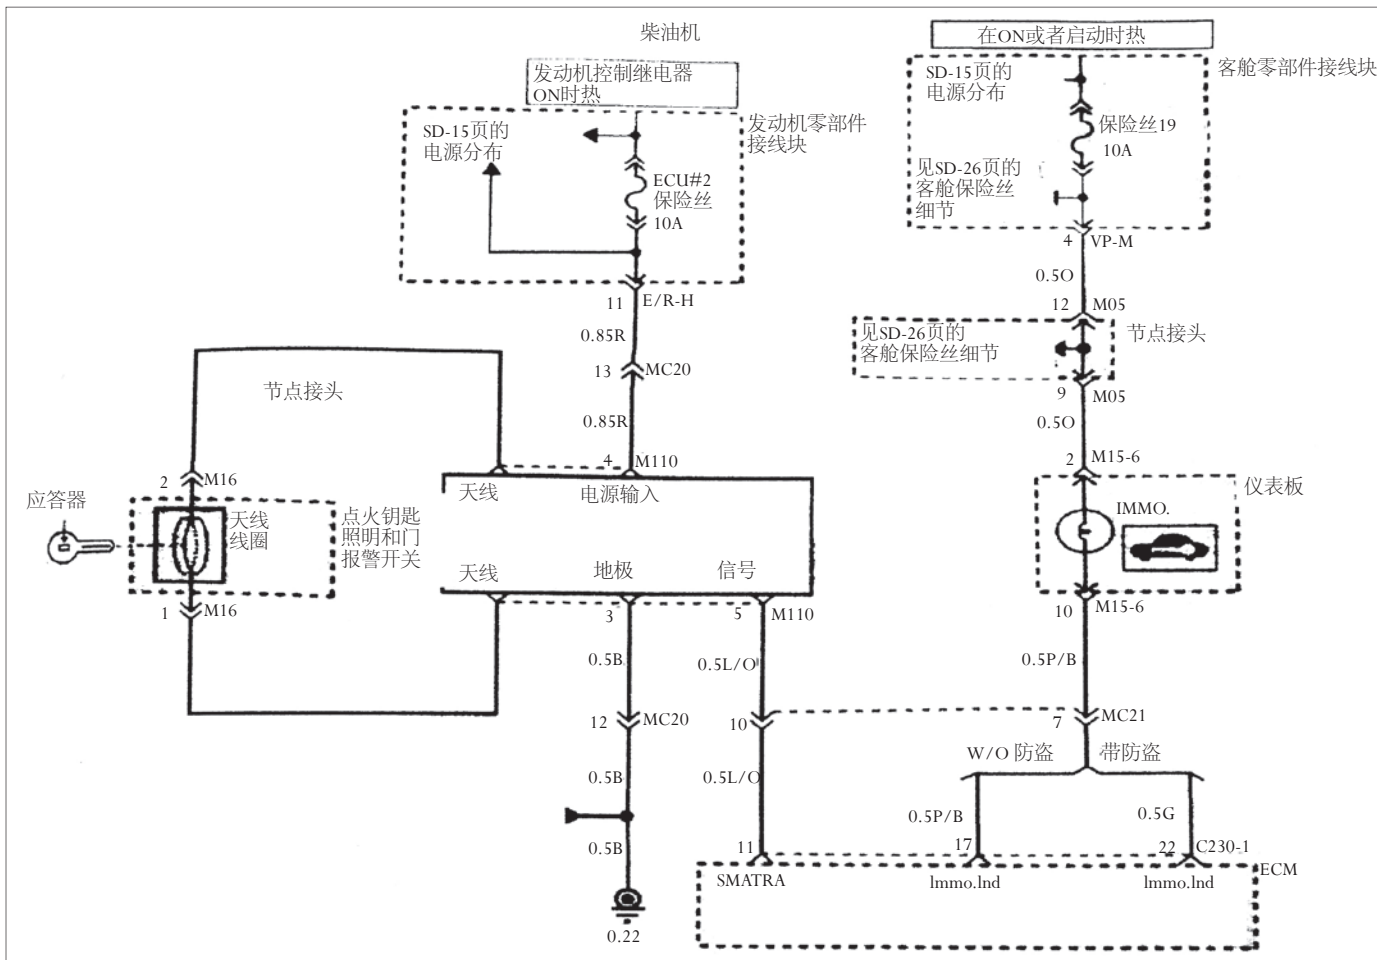
图2 点火具模块电路图

对点火具模块进行检测,用万用表检测电源端子4,电源电压为24V,在正常范围内;检测搭铁端子3,搭铁线良好;检测1、2

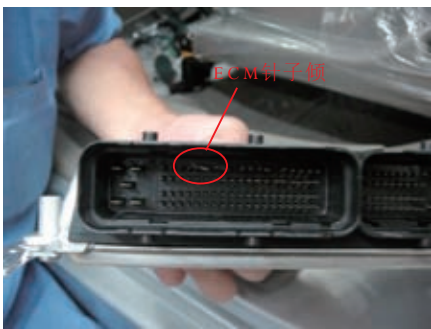
图3 ECM中一些针子倾斜

两个端子之间的电阻,检测结果为89Ω(标准为不大于92Ω),工作正常;检测信号端子5,检测点火具5号端子与ECU的11号端子的电阻为无穷大、线路断路,即ECM得不到来至点火具传送过来的信号,将发动机电脑ECM拆下后进行检查,发现ECM中一些针子倾斜(图3)。经过技师修整后重新装机,故障排除。

如果采取这样的分析思路,首先径直检查点火开关和点火模块,也就能很快发现“点火模块5号端子与ECU的11号端子之间断路”的故障根源,最终发现ECU电控单元中的一些插针倾斜所导致该车出现故障,这种情况是比较少见的,但是这提醒我们,无论是新车装配还是车辆维修,在接插或者拔下各种电气插头时都应十分仔细小心,特别应谨防损坏或折断插针,否则就会引起不应产生的故障,甚至使得传感器或整个ECU电控单元报废,加剧损失。
