# 奔驰C300发动机故障灯点亮

◆文/江苏 陈杰

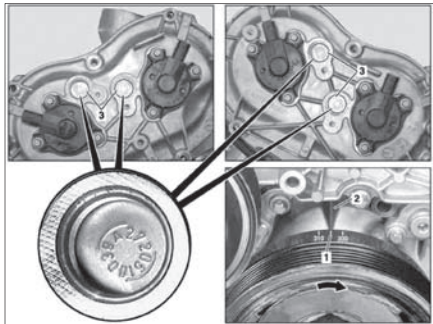
图1 凸轮轴基本位置检查图

根据故障引导测试, 首先检查凸轮轴基本位置, 参照图1将曲轴按发动机旋转方向转至305°, 与正时链盖上定位缘对齐, 拆除凸轮轴霍尔位置传感器, 脉冲轮上的标记因在孔的中心位置。检查发现本车发动机正时准确。

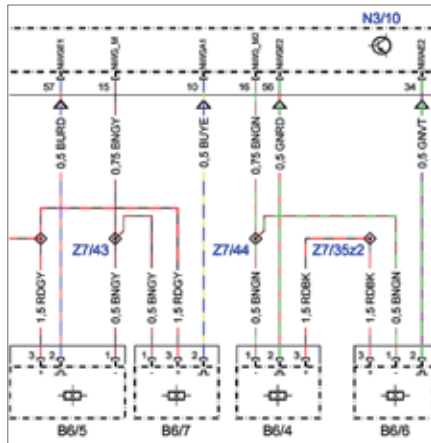
图2 凸轮轴位置霍尔传感器部分电路图

按发动机电控系统(ME)凸轮轴位置霍尔传感器部分电路图(图2)对左侧进、排气凸轮轴霍尔传感器信号电路进行检查, 发现B6/4的2号脚与N3/10的34号脚导通, B6/6的2号脚与N3/10的56号脚导通。通过对B6/6与B6/4的插头进行检查, 发现这两个插头是一样的, 并且两个传感器在发动机上安装位非常接近, 可以互相调换, 可能之前发动机在解体维修时, 维修技师将以上两个插头

插错导致了该车发动机故障灯点亮的故障。

虽然进气凸轮轴霍尔传感器B6/4与排气B6/6插头形状、颜色一样, 但还是可以避免颠倒插接的人为故障的。此前维修人员应作记号(拴纸条), 如未作记号插接前应仔细观看, 两个供电插脚(1脚、3脚)的电线颜色虽相同, 但是信号插脚(2脚)电线颜色不同, B6/4为GNRO(绿/红)色, B6/6为GNVT(绿/粉)色, 依据电路图就能准确无误插接。

将B6/6与B6/4的插头进行互换, 清除发动机控制单元内存储的故障码, 启动发动机, 发动机故障灯熄灭, 发动机运转正常。
