奥迪A6L喇叭不响

◆文/湖南 杨永辉

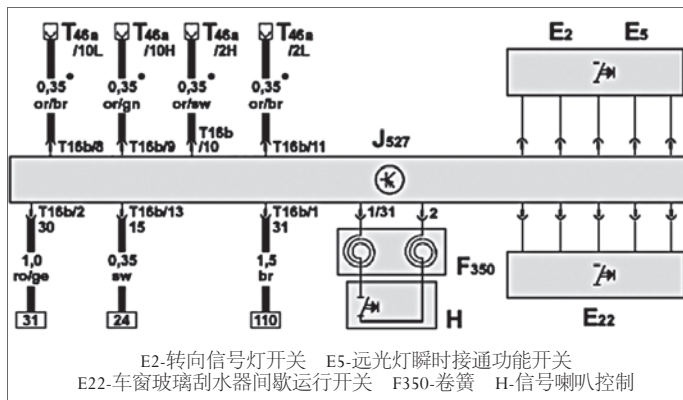
图1 奥迪A6L喇叭电路图

转向灯开关信号)能通过舒适总线正常传出去, 说明舒适总路线通往外面的通路是正常的。观察电路图(图1), 喇叭开关的本地线路连接有两根线缆, 通过方向盘下的螺线圈F350连接到方向盘电子装置控制单元J527上, 喇叭开关H集成在驾驶员侧主气囊单元上。主气囊单元和喇叭开关通过F305上的同一个插接器, 找到F305上喇叭开关
