# 两例ABS故障灯常亮的故障

## 案例1

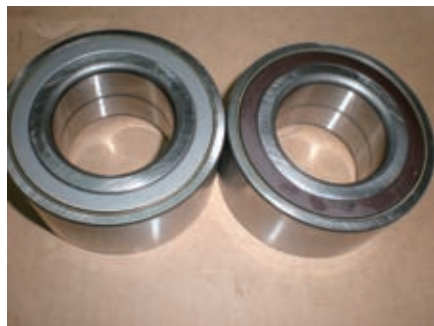
那问题出在什么地方呢? 通过分析原理, 霍尔式或者电磁式转速传感器总是需要对齿圈并做相对切割运动才有信号输出, 拆下半轴没有发现齿圈类的东西, 但是经观察发现轮速传感器的一端指向前轮轴承, 说明轴承上应该有花头或者问题就出在轴承上。仔细观察发现轴承果然不寻常, 该轴承的上下油封不一样: 一面是胶木材质, 一面是铁材质(见图1)。

我们刚拆下的是铁材质面对着的轮速传感器, 那么是不是右边的轴承刚好相反, 对着传感器的是胶木材质这面呢? 经拆检, 验证了我的猜测。然而由于该车是事故车, 左前轮及其附件都因撞击报废, 该车进行碰撞后维修的工人在维修时没有对拆下来的轴承进行检查, 甚至有可能都没有拆, 凭着自

图1 该车的前轮轴承上下油封不同

己的经验将新的零件装配, 轴承装反, 所以ABS不能正常工作。

在征得客户同意后更换了轴承, 并按照正确的方向进行安装, 经过反复路试确认故障排除。事后翻看相关资料发现, 胶木质的轴承油封内含了一个带48对磁极的磁性元件, 当车轮旋转时, 跟随轮子一起转的油封里的磁极在ABS传感器内产生电压波动, 该电压波动被转换成方波信号, 并被输出到ABS电脑。
