# 长行驶里程汽车的维修特点

◆文/广西 原伟忠

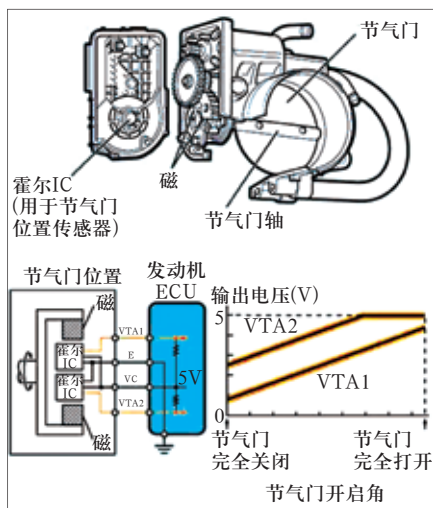
图1 丰田霍尔式节气门位置传感器结构及原理图

老旧车辆的节气门除了容易脏污外，还存在磨损过度的问题(图1)。

检查节气门转动灵活，插接器和控制单元连接线束都完好，蓄电池电压为12.4V，节气门拉线调整适当。重新做J338基本设定，几秒后诊断仪显示“ADP ERROR匹配错误”。查看数据流，再测量节气门全开和全闭时的电压和电阻值，终于发现J338磨损过度。于是打开J338的塑料密封盖，做一张大约0.2mm厚的小纸片，涂一点胶，粘贴在齿轮传动机构磨损的位置，以消除磨损的间隙，再测量节气门全开和全闭时的电阻，已经恢复到正常值。装回塑料密封盖，连接诊断仪，输入“098”做基本设定，故障彻底排除。
