## 捷达

### 怠速间歇性不稳且偏高

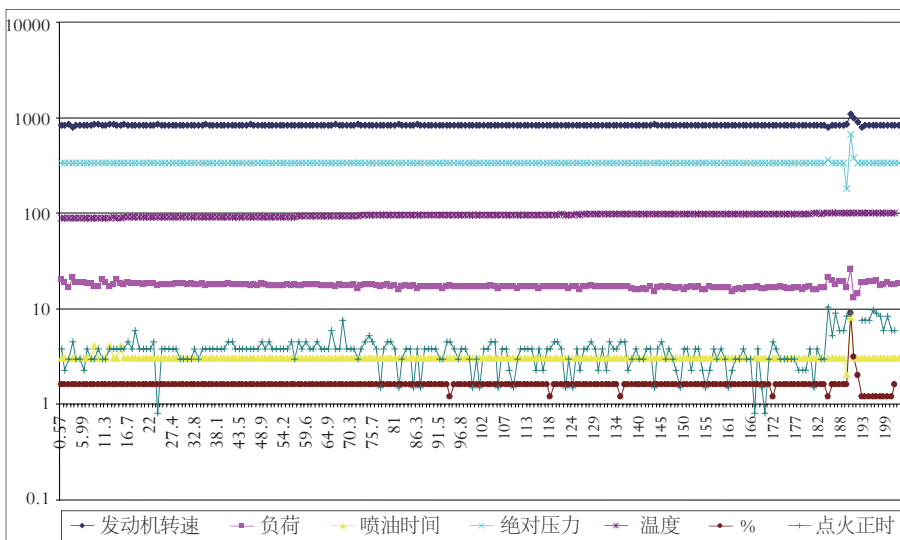
图1 故障时的数据流

0.2~0.8之间波动, 氧0.5%, 未发现混合汽过浓或过稀, 数据分析发现电脑有意在降低发动机转速, 分析到这里用数据记录功能等待故障的出现, 抓到的故障时的数据流见图1。检查真空系统, 听到通往空调的单向阀响应后发动机的故障开始出现, 更换单向阀和真空管, 故障排除。

**维修小结:** 该案例是MAP传感器数据异常引起的怠速抖动与转速偏高, 节气门和喷油脉宽与点火提前角已做出补偿反映, 通过尾气分析排除点火系统的故障。结合汽油压力表排除油泵的故障, 通过数据分析MAP数据异常, 故障点可能是发动机的真空系统和MAP传感器故障。(文/马铁雨)

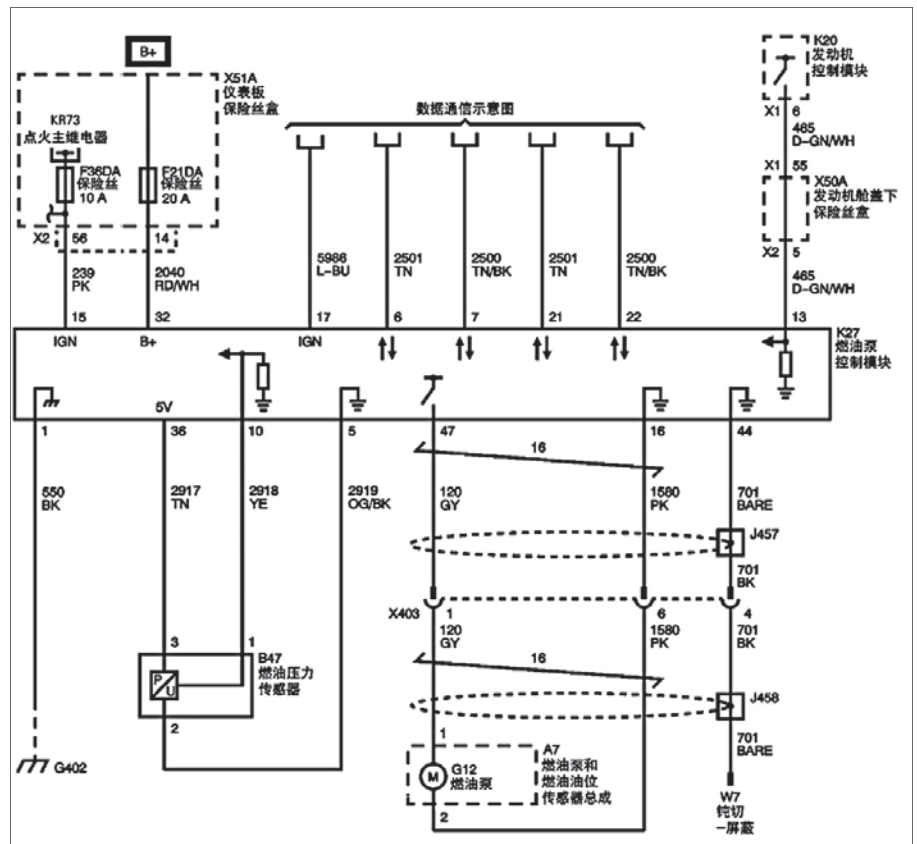
图2 无回路电子燃油系统

2011款2.4L科帕奇的发动机燃油供给系统采用无回路电子燃油系统(图2), 是一个微处理器控制燃油输送系统, 将燃油从油箱运送到燃油分配管。它是传统的机械燃油压力调节器的电子替代品, 燃油箱内的限压调节阀提供一个附加的过压保护措施, 通过发动机控制模块(ECM)指令期望燃油压力, 并且通过一个GMLAN串行数据信息传输给燃油泵流量控制模块。燃油供油管上的燃油压力传感器提供一个闭环燃油压力控制所需的燃油泵流量控制模块的反馈。

检测燃油压力在怠速时有时正常, 在400kPa左右, 有时又下降到200kPa, 分析很可能是电动燃油泵滤网堵塞或油泵磨损导致燃油压力波动过大。因为有时燃油压力过低, 引起混合汽过稀并且已超出了ECM和燃油泵流量控制模块的调节极限, 所以最终设置了P2635燃油泵流量性能和P0171燃油调整系统稀两个故障码, 更换电动燃油泵总成后故障排除。(文/刘勤中)
