# 丰田普拉多空气喷射泵进气口异响

◆文/江苏 刘长军

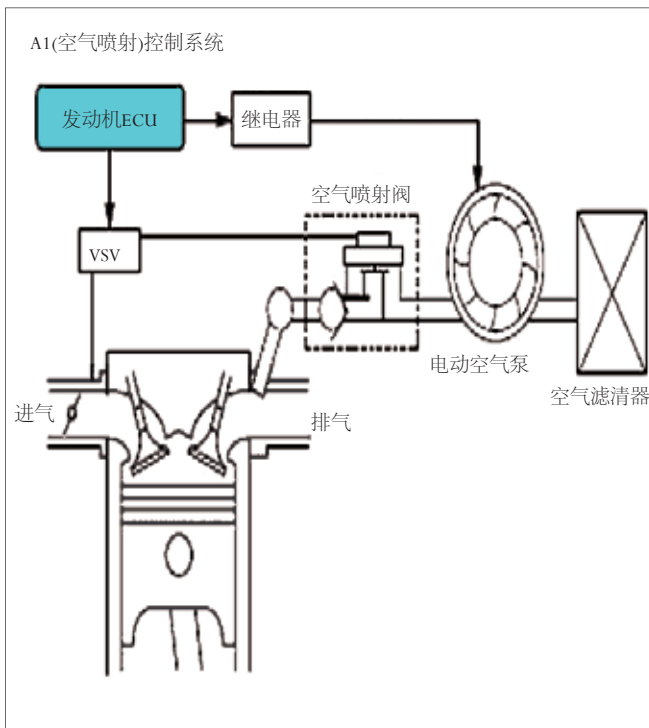
图1 故障码定格数据

该车进厂后, 我们首先用IT-Ⅱ诊断仪进行了故障信息查询, 显示故障码为P0418, 内容为二次空气喷射系统继电器“A”电路故障, 该故障码设置的条件是如果电子控制单元(ECU)检测到二次空气喷射系统控制开关电磁阀(Secondary air control vsv)电路有开路或短路, 会设置该故障码, 故障范围为二次空气喷射开关电磁阀或控制电路, 故障码定格数据如图1所示。

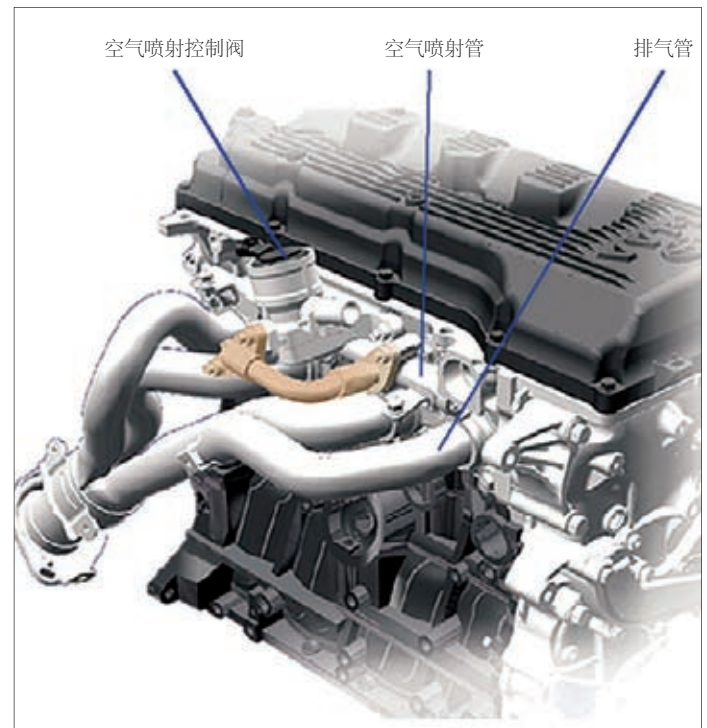
图2 二次空气喷射系统示意图

从数据流可以看出, 发动机燃油修正处在开环状态, 短期燃油修正为0, 长期燃油修正为4.6%, 发动机在开环状态下, 并且发动机冷却液温度已达到62℃, 暖机结束, 发动机ECU已将二次空气喷射电磁阀关闭。接着对二次空气喷射系统中的元件和电路进行检查和测量(图2), 首先测量开关电磁阀的供电端子, 显示电压为12.47V, 属正常电压, 测量开关电磁阀电阻为1~1.25Ω, 在正常范围之内, 对开关电磁阀进行拆检, 未见异常现象。
